IL COLLASSO DELLE MORENE DEL GHIACCIAIO DEL BELVEDERE (MONTE ROSA, OSSOLA)

Andrea Tamburini - [Imageo Srl](#)

Marta Chiarle e Gianni Mortara - [CNR IRPI, Torino](#)

16 agosto 2019

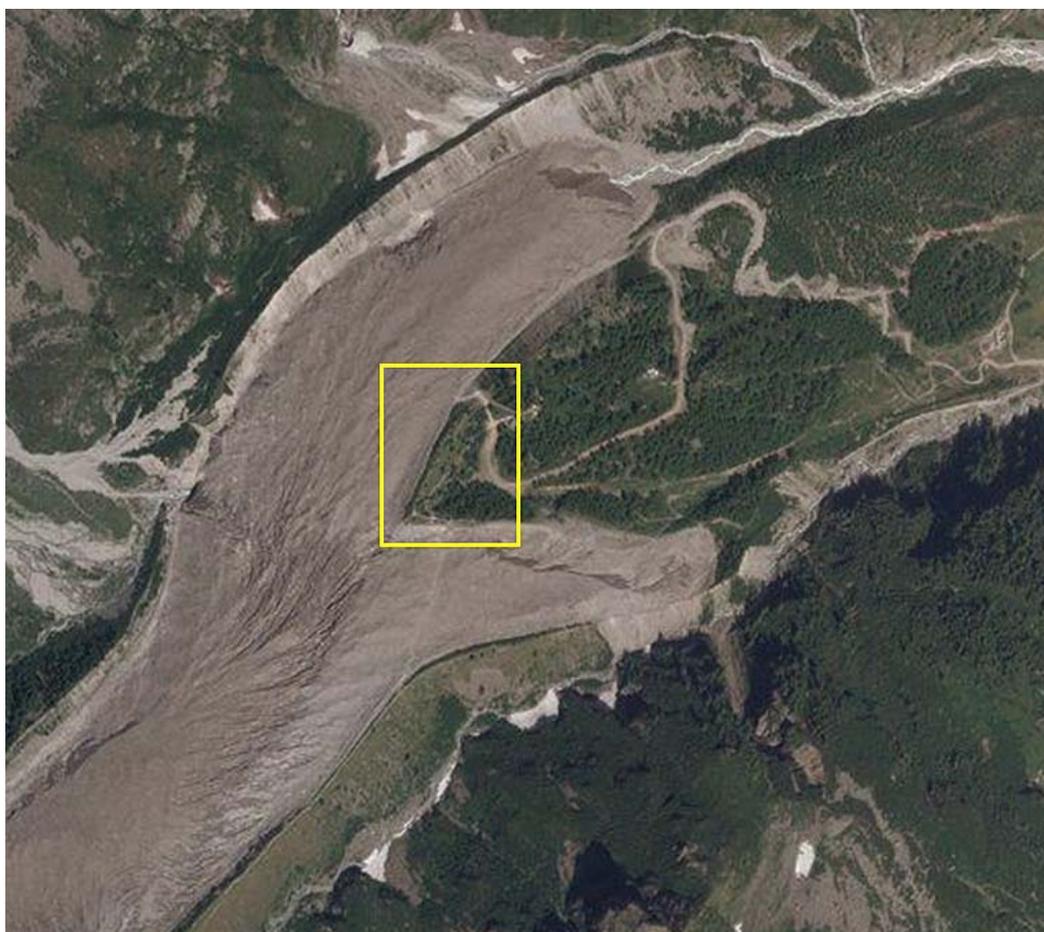
Fig. 2 - I due caratteristici lobi terminali del Ghiacciaio del Belvedere.
Il riquadro evidenzia il settore rappresentato in Fig. 3 (bingmaps, circa 2010).

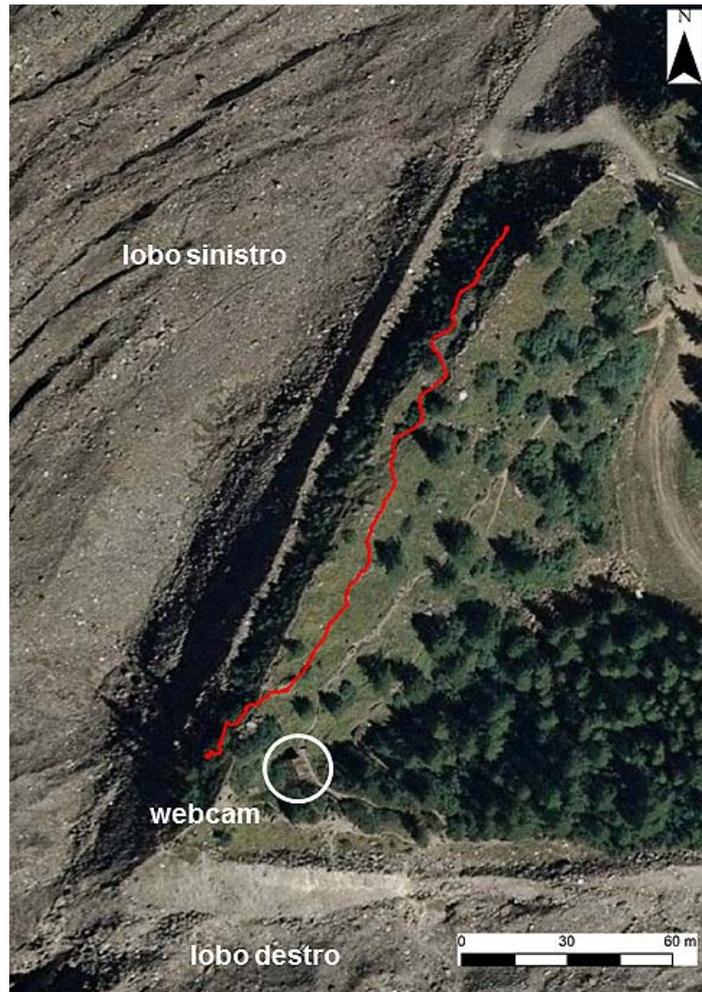
Due sopralluoghi speditivi hanno accertato che la fessura, sub-rettilinea e lunga circa 180 m, intercetta in direzione NNE-SSW sia il ripido fianco interno della morena, sia il fianco esterno, meno acclive. Localmente la fessura si avvicina all'ex Ristoro Miravalle e alla postazione della webcam gestita da Meteolivevco, con rigetto talora plurimetrico.

Fig. 3 - Traccia della fessura di neoformazione ottenuta da rilievo GPS del 1° agosto 2019. Nel cerchio, Casa Miravalle.

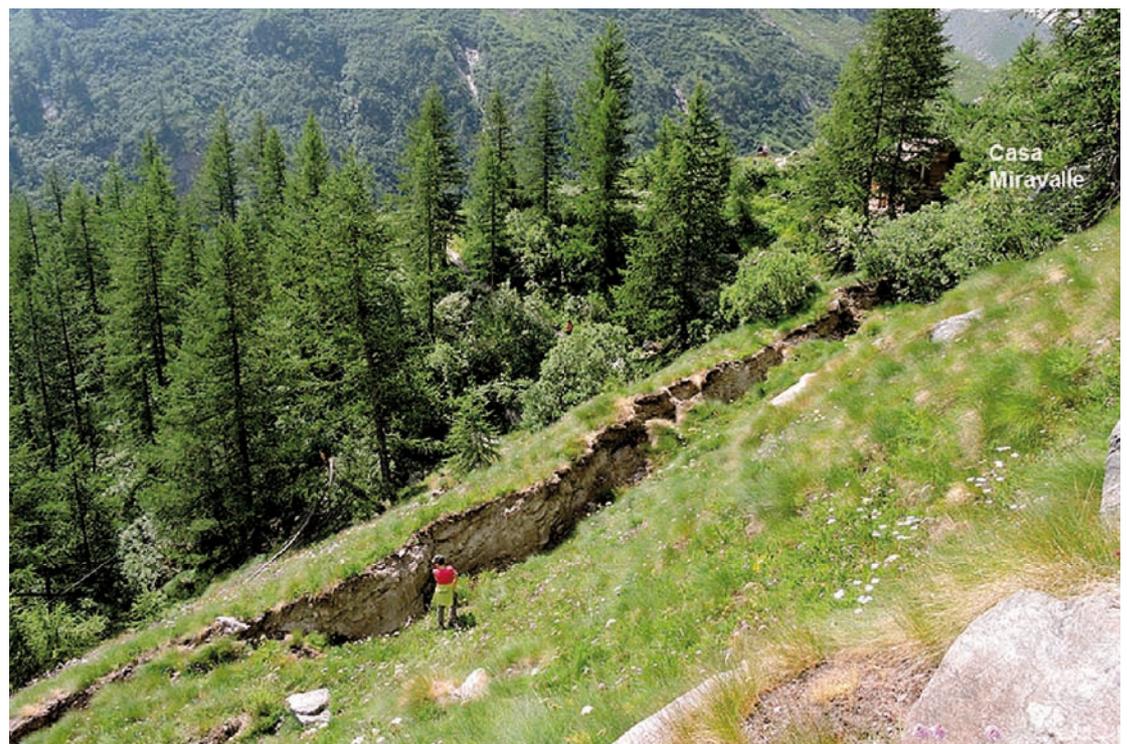
Fig. 4 - La fessura assume maggiore evidenza e continuità sul fianco esterno della morena laterale destra del lobo sinistro in prossimità della Casa Miravalle.
Alla base dei larici, in secondo piano, si snoda il sentiero per il Rifugio Zamboni
(f. Gianni Mortara, 21.07.2019).

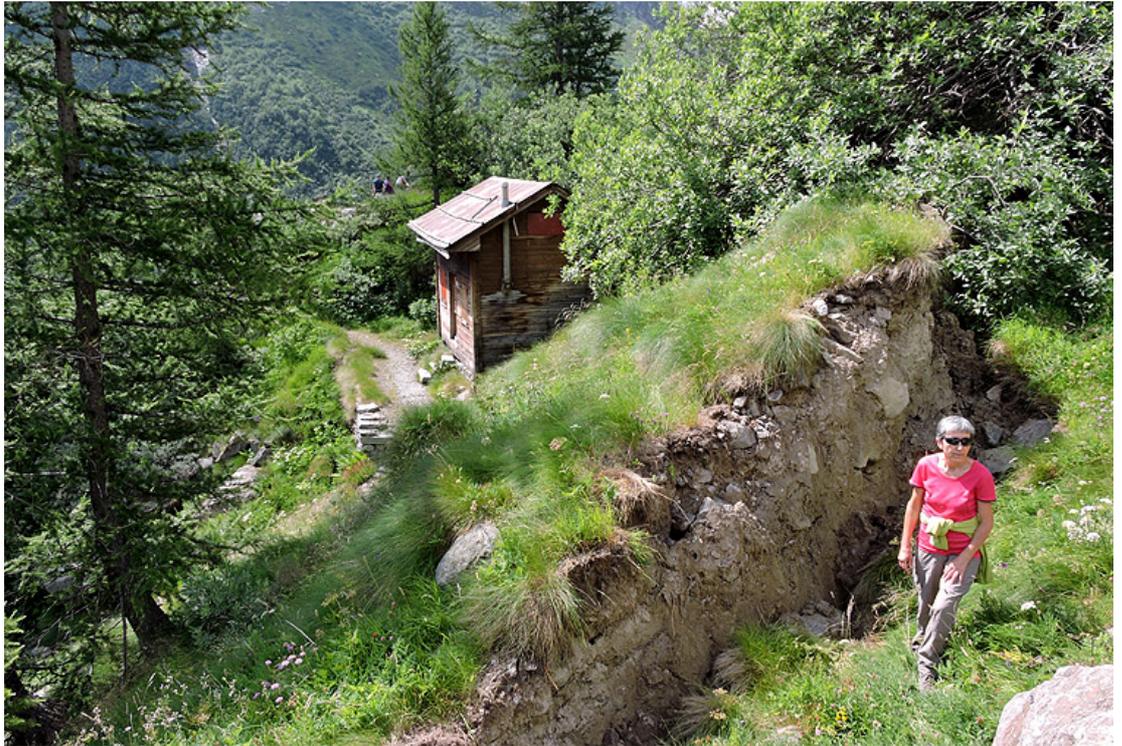
Fig. 5 - Particolare della frattura a breve distanza dalla Casa Miravalle
(f. Gianni Mortara, 21.07.2019).

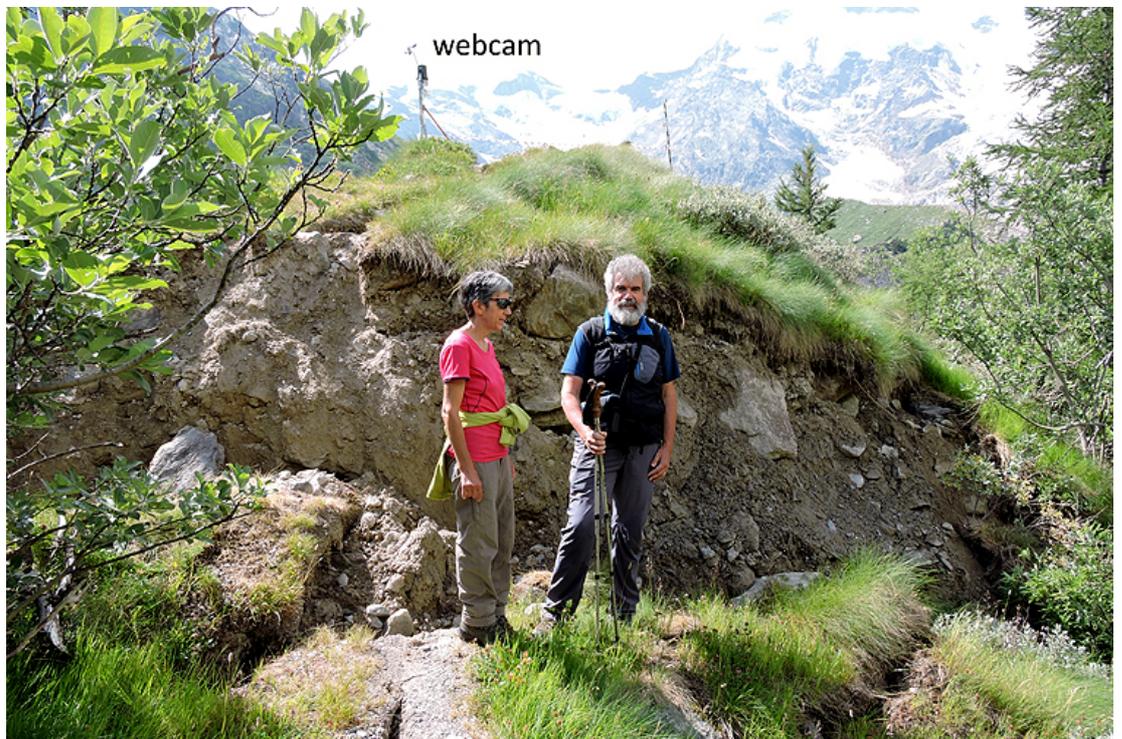
Fig. 6 - Scarpata con rigetto plurimetrico all'estremità meridionale della fessura, a ridosso della piazzola della webcam gestita da Meteolivevco (f. Gianni Mortara, 21.07.2019).

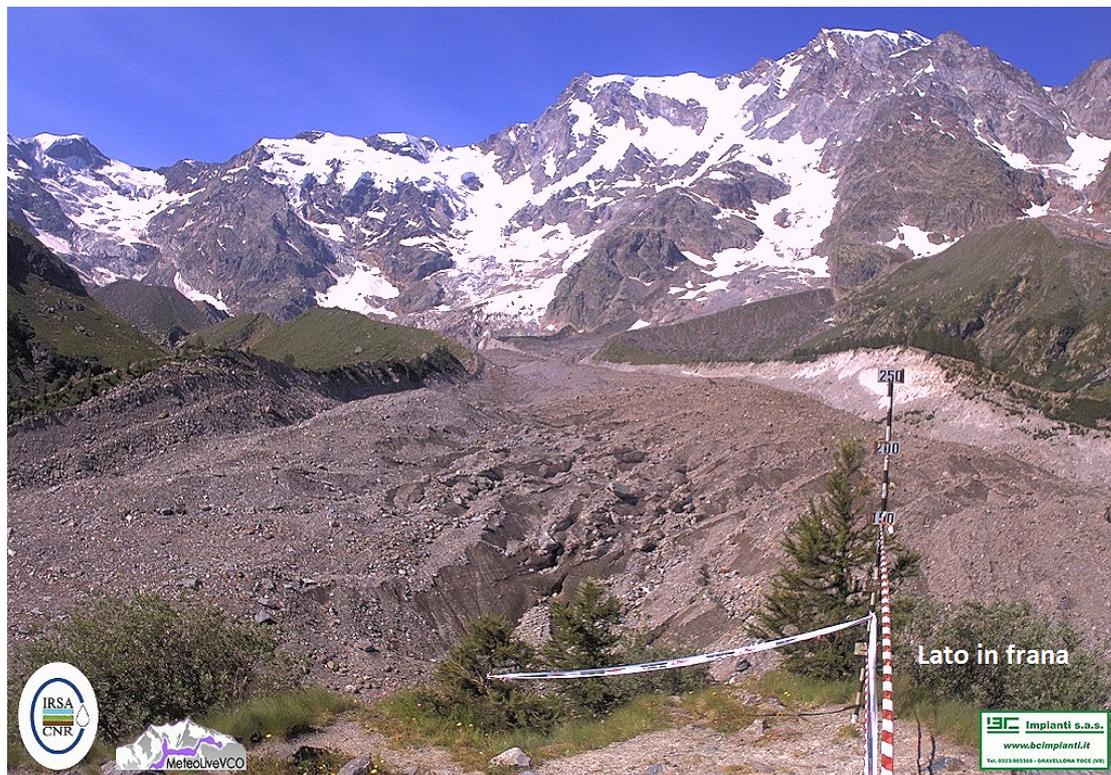
Fig. 7 - L'accesso alla strategica piazzola della webcam è parzialmente interdetto dal nastro da cantiere (fonte: Meteolivevco, 22.07.2019).

Una tempestiva ed opportuna **ordinanza del Comune di Macugnaga vieta l'accesso all'area** "visto l'improvviso movimento franoso della morena del ghiacciaio del Belvedere che rischia di far precipitare a valle il sentiero che collega il fabbricato Miravalle e l'imbocco della pista Ronograbe".

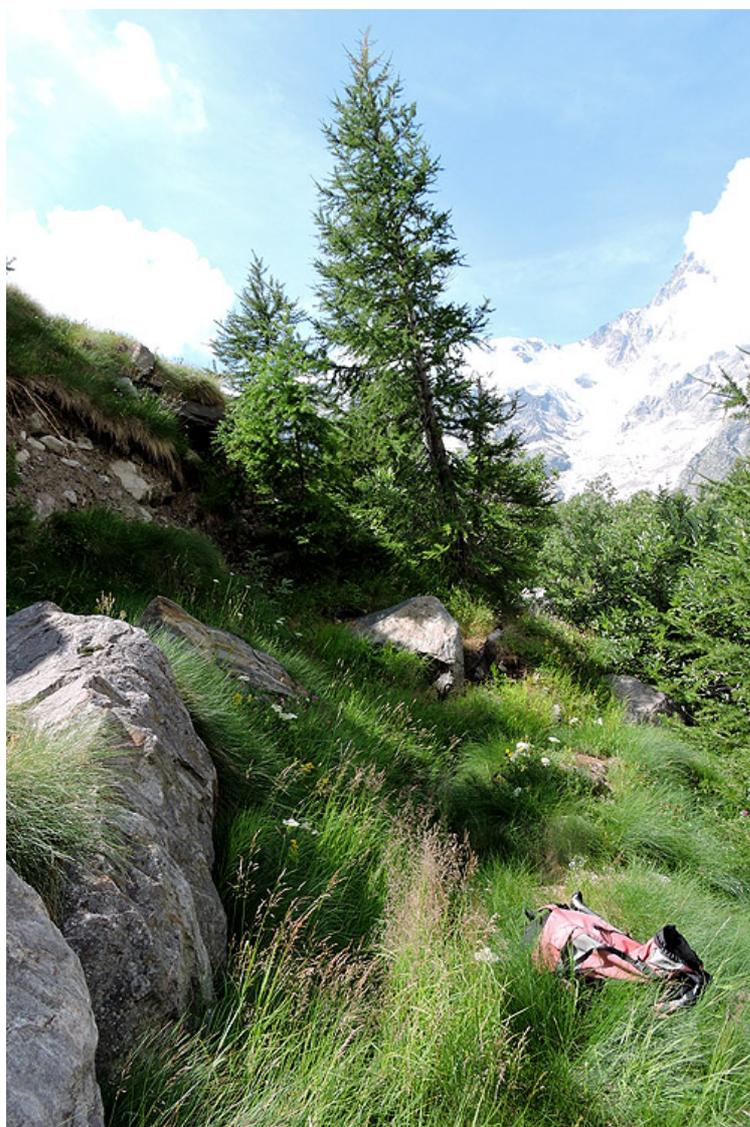
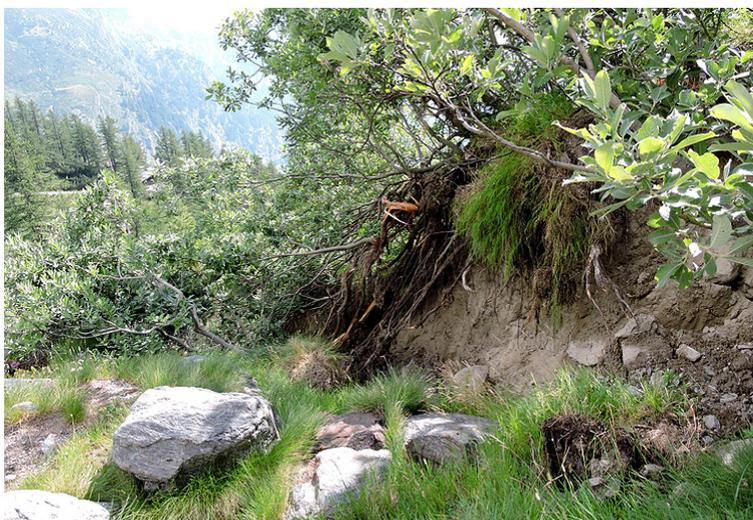
Fig. 8 a, b - Perdita di verticalità della vegetazione arborea e arbustiva e messa a giorno degli apparati radicali sono indizi inequivocabili dei movimenti in atto sul fianco della morena (f. Gianni Mortara, 01.08.2019).

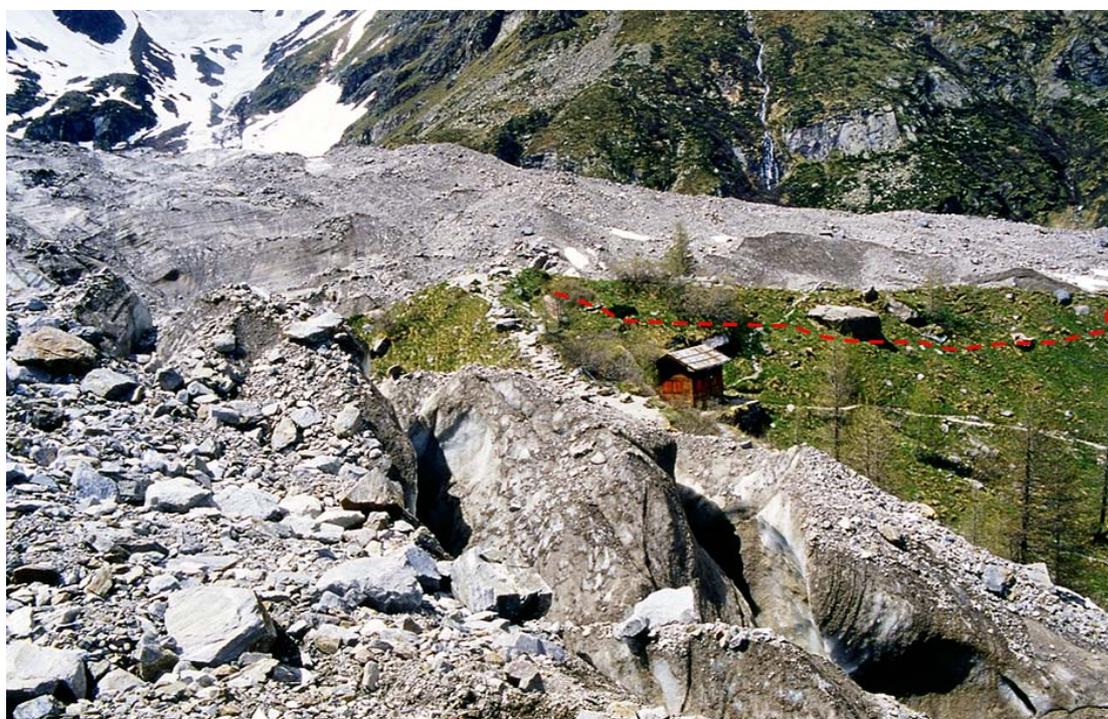
Fig. 9 - Questa fotografia, ripresa nel 2003 dalla superficie del lobo destro del ghiacciaio in pieno periodo di "surge", è oggi irripetibile perché tutta la massa di ghiaccio visibile è scomparsa. In tratteggio l'ubicazione della fessura di neoformazione comparsa nel luglio 2019 (f. Gianni Mortara).

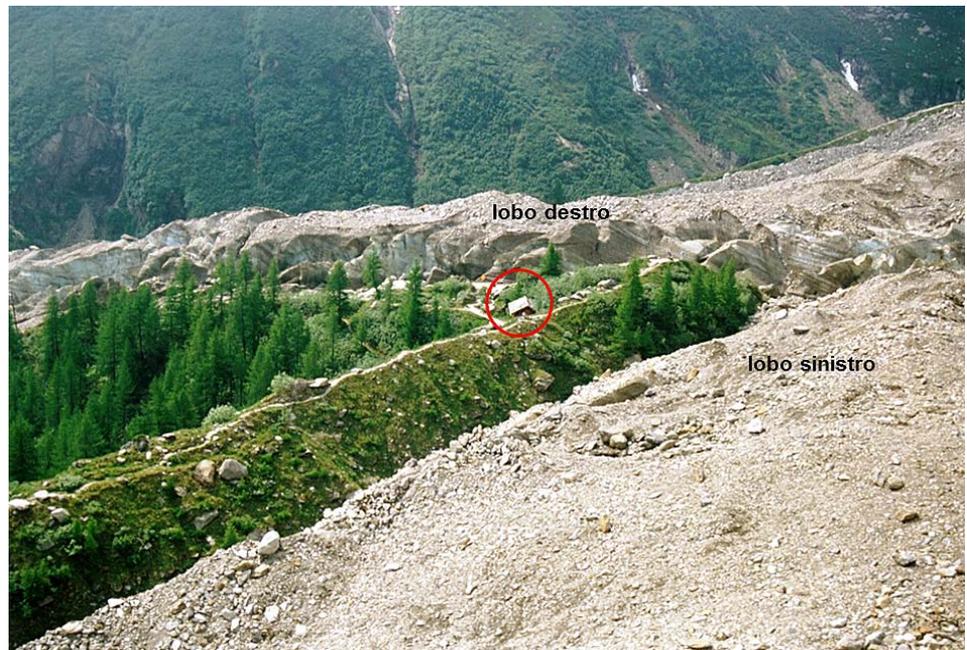
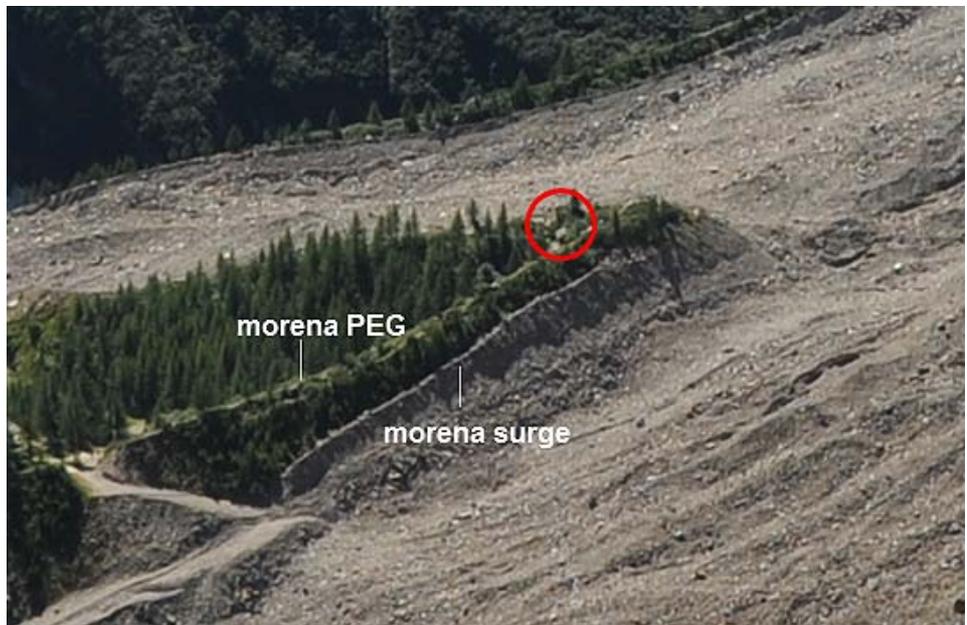
Fig. 10 - Sperone morenico della Piccola Età Glaciale (nel cerchio, Casa Miravalle). Il confronto evidenzia la forte perdita di spessore dei due lobi terminali del Belvedere intervenuta con l'esaurimento del surge del 2001-2003.

Foto in alto: il lobo destro supera visibilmente in altezza la cresta della morena. Non altrettanto il lobo sinistro, che lambisce la base del boschetto di larici (f. Gianni Mortara, 2002, da elicottero). Foto in basso: la pluridecametrica perdita di spessore del lobo sinistro ha messo a giorno l'esile morena del 2001-2003, addossata alla morena PEG (f. Andrea Tamburini, 2014, dall'Alpe Roffel).

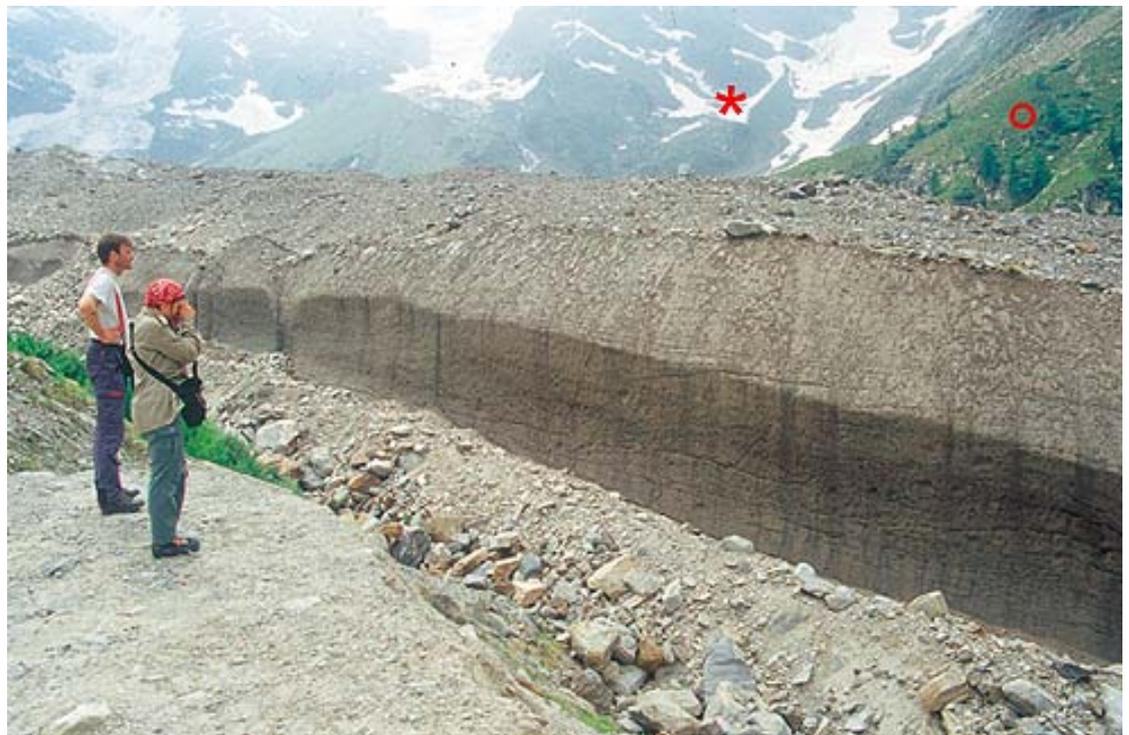
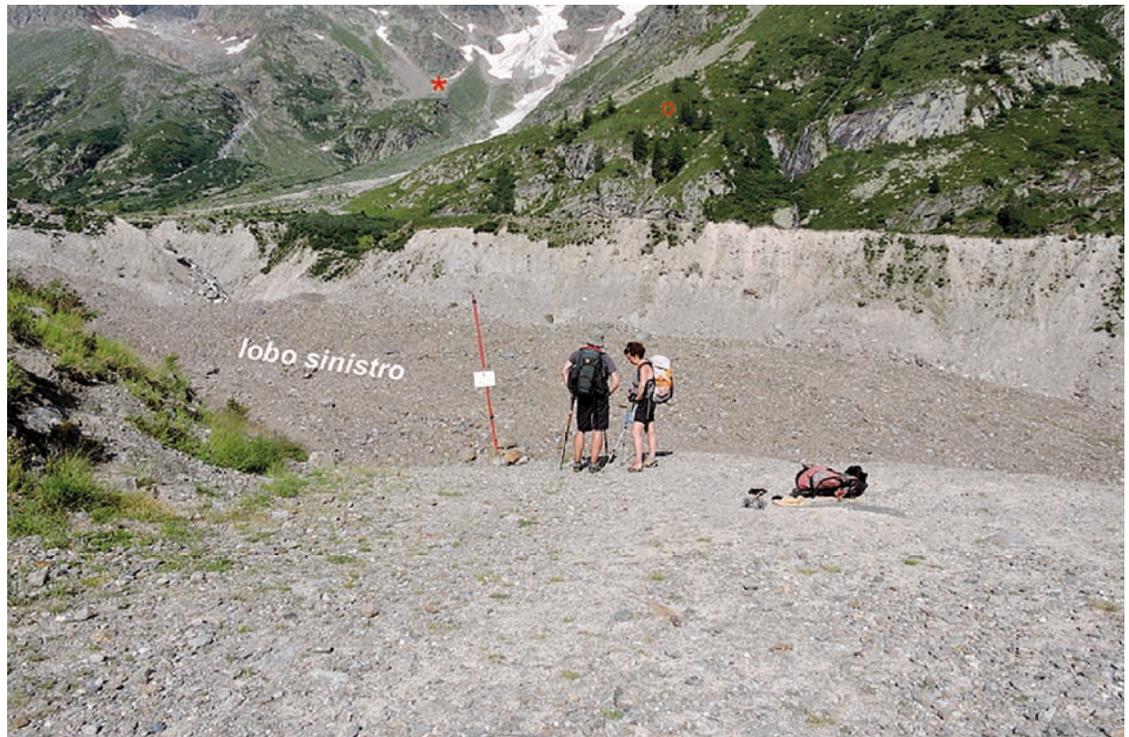
Fig. 11 - In alto: l'invalicabile muro di ghiaccio del fianco destro del lobo sinistro del Belvedere durante il *surge* (f. Wilfried Haerberli, 22.06.2002). In basso: vista attuale. La piazzola si affaccia sul ghiacciaio ormai incassato tra le due ripide morene laterali. L'accesso ai pascoli dell'Alpe del Fillar sul versante opposto, con traversata del ghiacciaio, è diventato proibitivo per le mandrie, tanto da impedire, per la prima volta, la tradizionale, secolare transumanza (comunicazione personale Teresio Valsesia; f. Gianni Mortara, 01.08.2019).

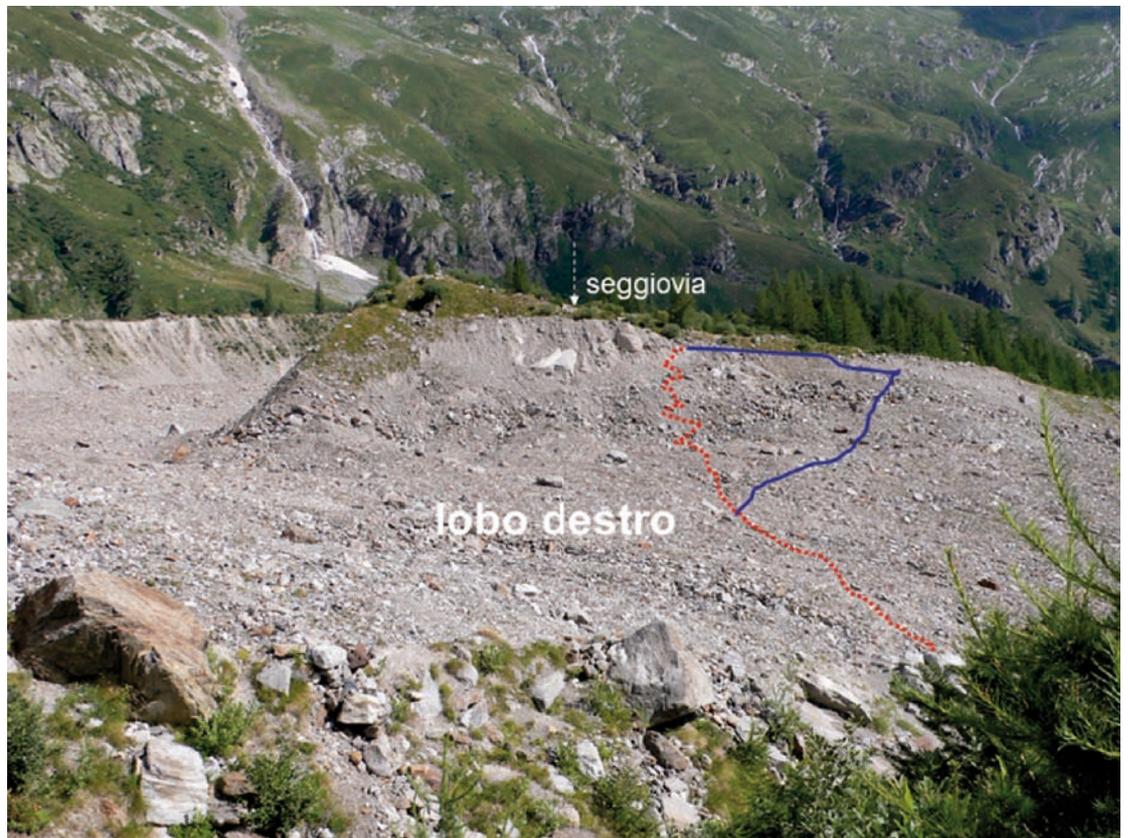
Fig. 12 - La discesa sul ghiacciaio per chi proviene dall'arrivo della seggiovia ed è diretto al Rifugio Zamboni è diventata sempre più ripida e faticosa (traccia rossa), a causa della progressiva perdita di spessore del ghiacciaio. A partire dalla stagione estiva 2019 il percorso del sentiero (traccia blu) è stato modificato di conseguenza (f. Marta Chiarle, 26.07.2016).

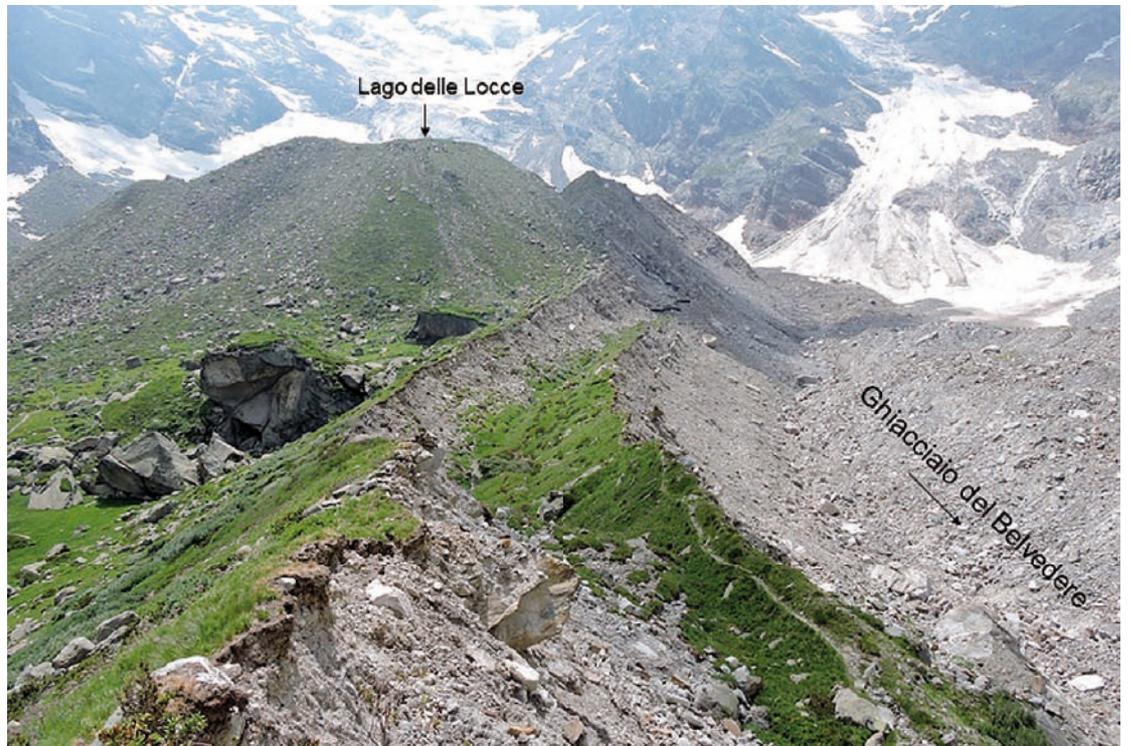
Fig. 13 - Morena laterale destra del Belvedere presso il Rif. Zamboni. Lo scivolamento del fianco interno, molto rapido nel 2015-2016, ha generato un vistoso sdoppiamento della cresta della morena e la formazione di una pseudo-valletta intermorenica. Sullo sfondo, l'apparato morenico che sorregge il Lago delle Locce, da circa 15 anni soggetto a notevole trasformazione morfologica (f. Gianni Mortara, 21.07.2019).

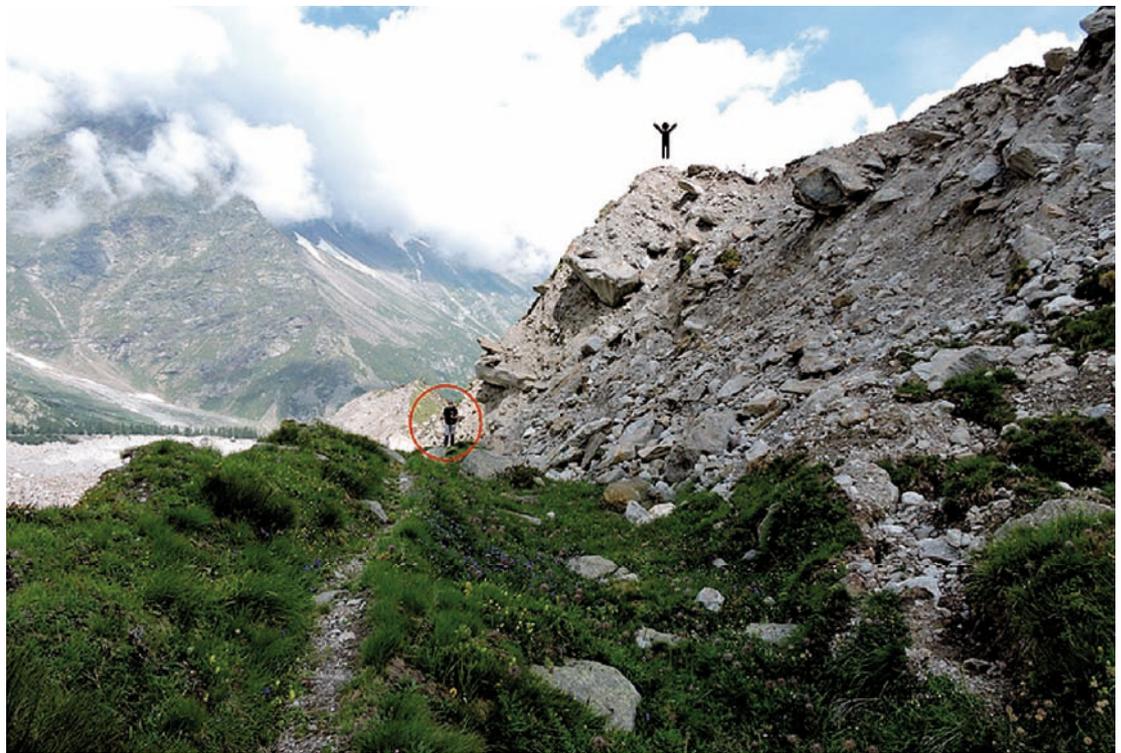
Fig. 14 - In primo piano un troncone del sentiero per il Lago delle Locce coinvolto nel collasso. La sagoma in alto indica approssimativamente la posizione originaria del sentiero che percorreva la cresta della morena. Nel cerchio, Andrea Tamburini durante il rilievo GPS del 01.08.2019 (f. Gianni Mortara).

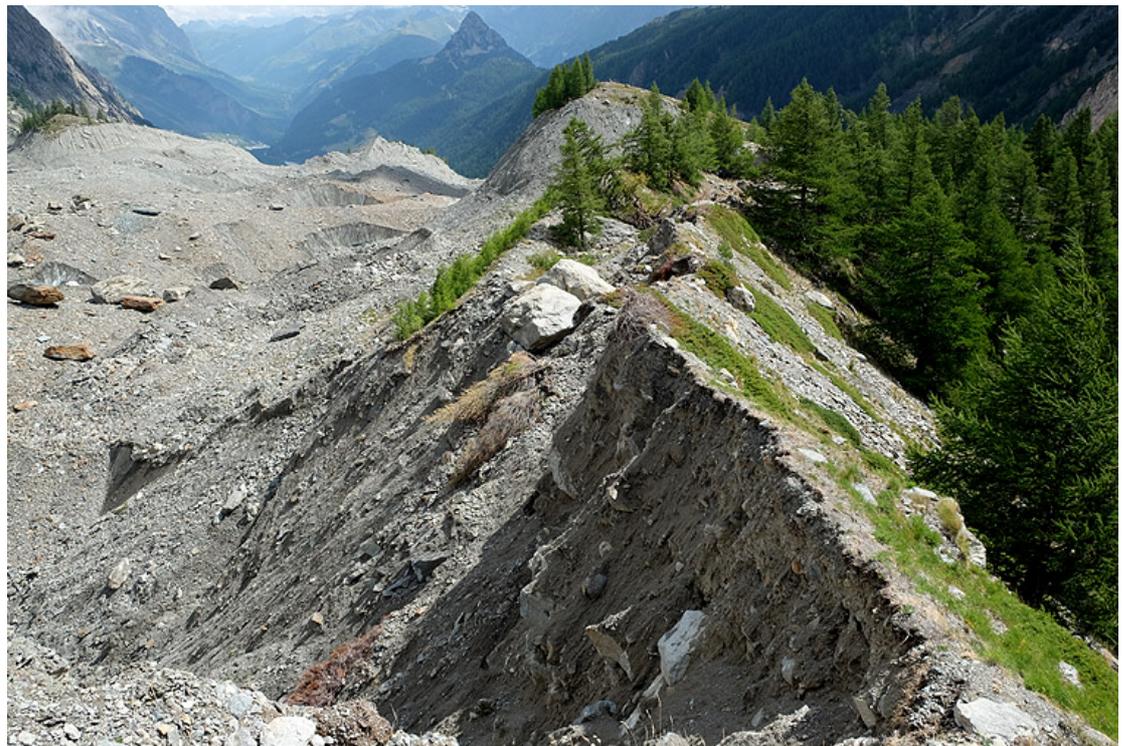
Fig. 15 - Anche la morena destra che sorregge il Lago del Miage (Monte Bianco) dal 2018 mostra evidenti segni di cedimento a seguito della contrazione volumetrica del ghiacciaio (f. Philip Deline, 10.08.2019).

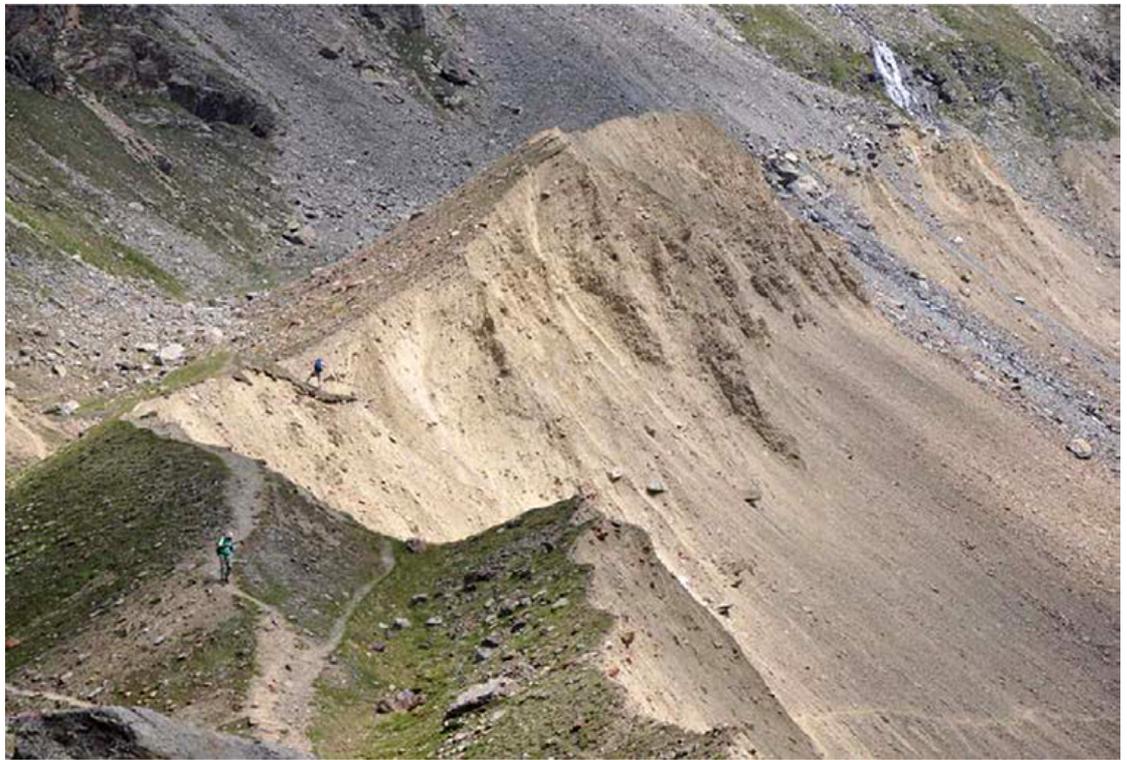
Fig. 16 - La morena destra del Ghiacciaio di Vallelunga (Val Venosta, Alto Adige), progressivamente smantellata da franamenti e processi erosivi (fonte: [CAI Alto Adige/TAM](#)).
