## Il crollo del 16-17 dicembre 2015 alla Punta Tre Amici (Macugnaga, Monte Rosa)

Marta Chiarle, Gianni Mortara, Andrea Tamburini, Davide Martelli, Luca Sergio, Daniele Cat Berro

19 gennaio 2016

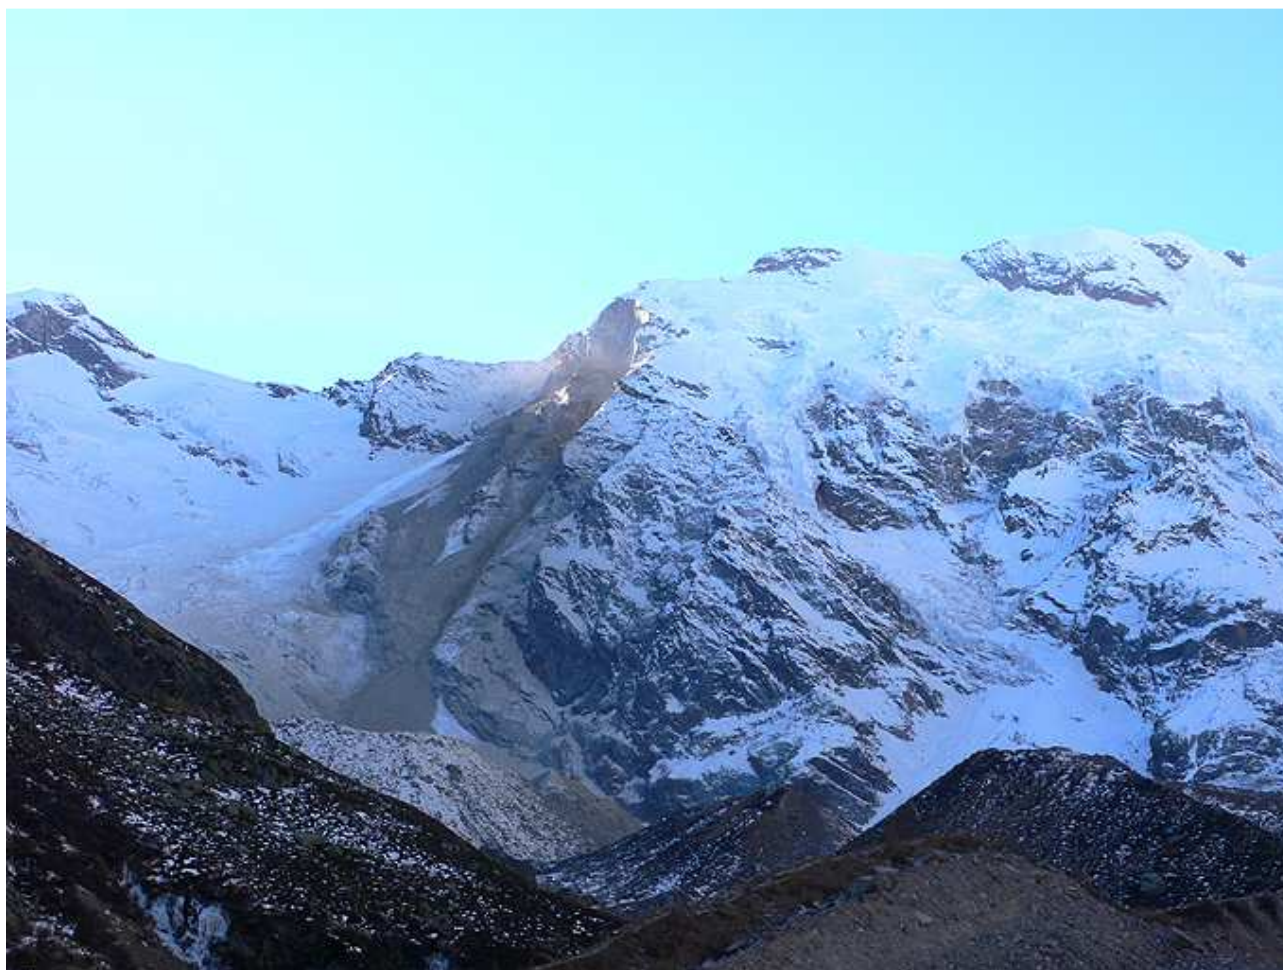
Figura 1 - Vista panoramica della frana della Punta Tre Amici nell'alto bacino del Ghiacciaio Settentrionale delle Locce (f. Marta Chiarle, 19.12.2015).

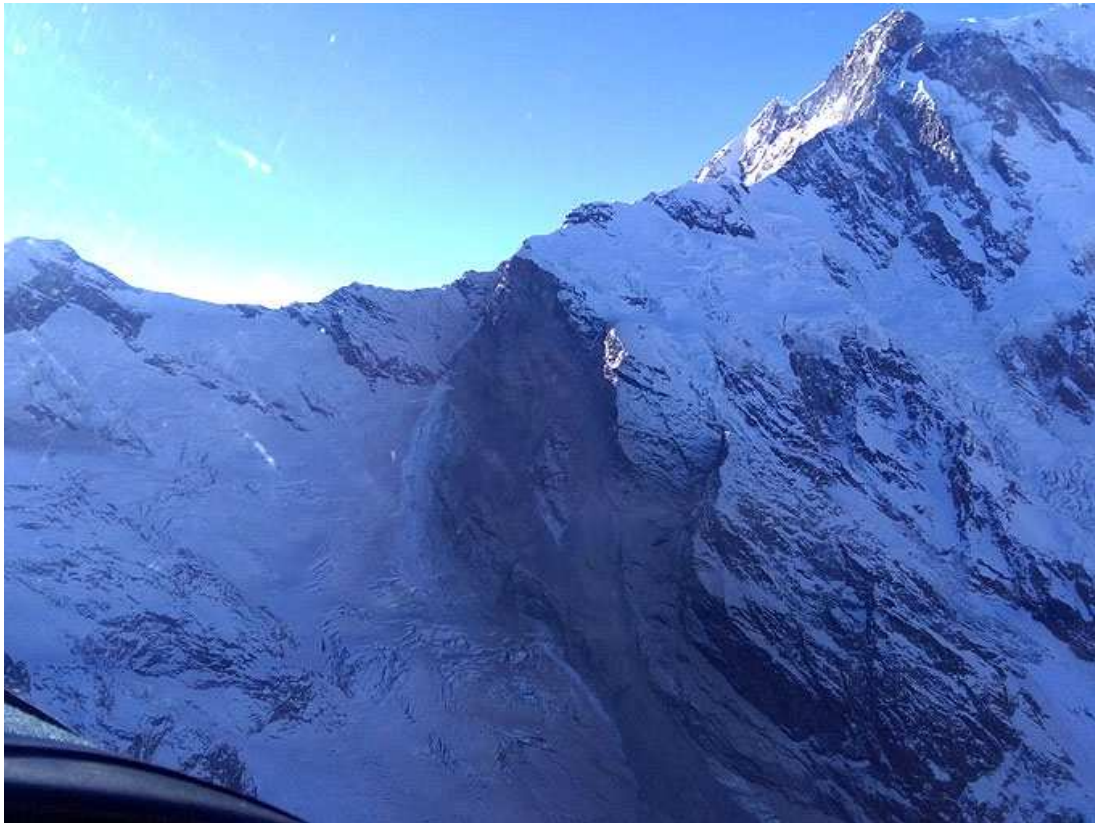
Figura 2 - Veduta aerea della nicchia di distacco, posta all'estremità orientale della cresta subpianeggiante della Punta Tre Amici (34253780 m) che, a destra, si raccorda alla Punta Gnifetti (4558 m). A sinistra, il Colle delle Locce che dà accesso all'alta Valsesia (f. Ettore Schranz, 28.12.2015).

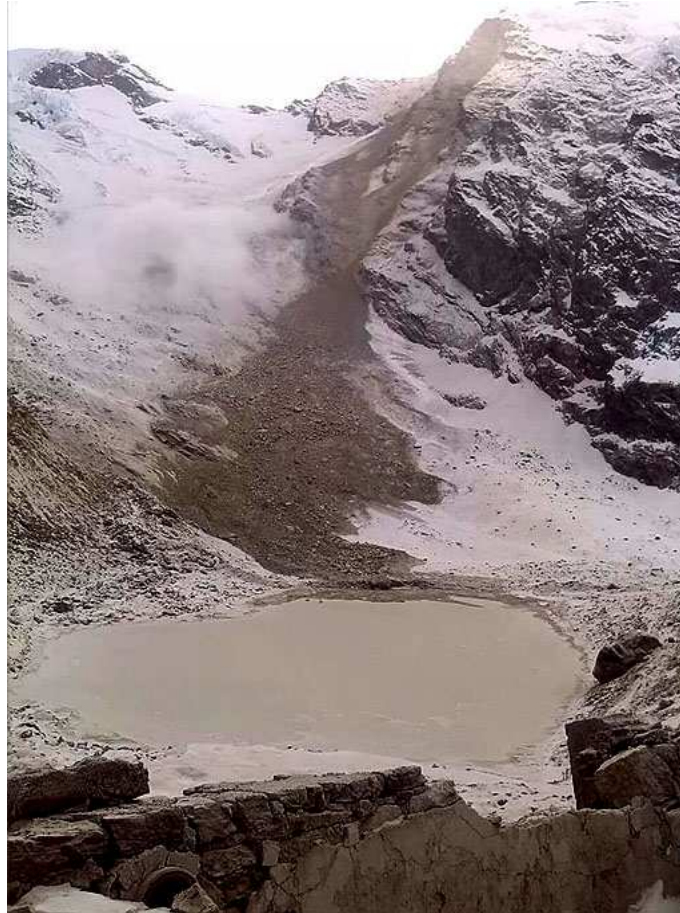
Figura 4 - Vista frontale della frana ripresa il 17 dicembre 2015 da Gianni Tagliaferri dai ruderi dell'ex Rifugio Paradiso, sulla sommità della morena frontale del Ghiacciaio delle Locce. Lo scatto ha fissato anche la nube generata da una valanga.

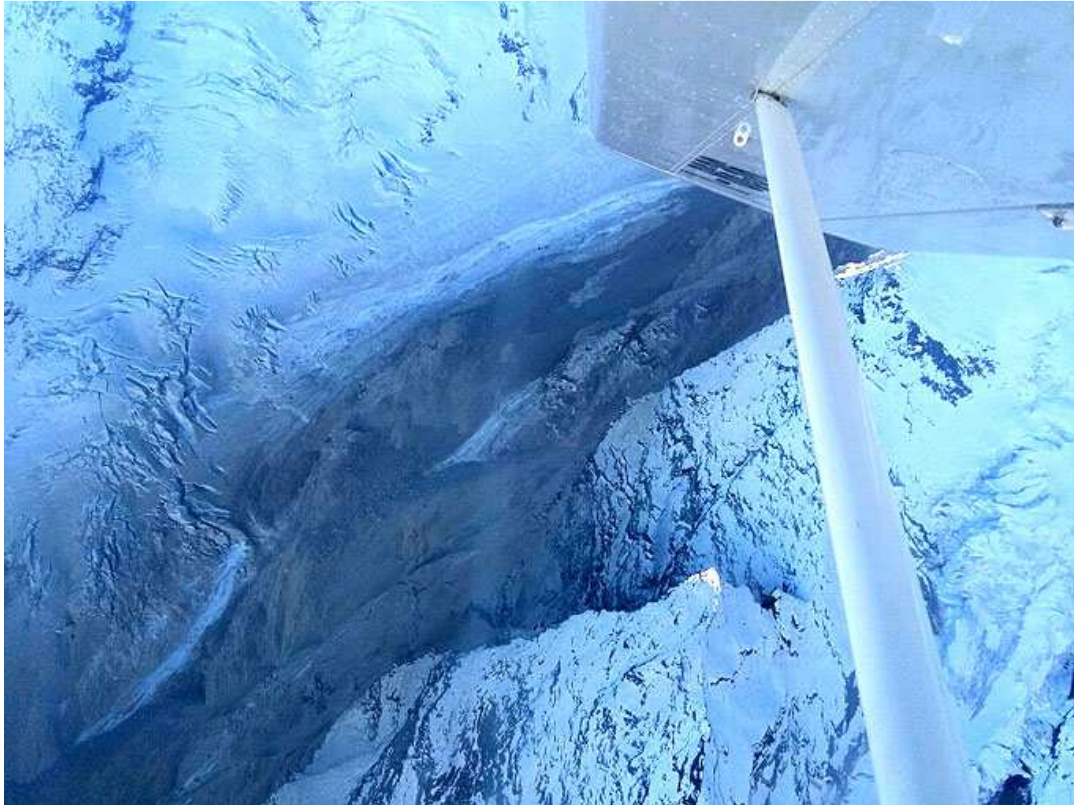
Figura 5 - I due principali flussi di detrito generati dal crollo hanno ampiamente coperto il lato sinistro del Ghiacciaio Settentrionale delle Locce (sorvolo aereo di Ettore Schranz, 28.12.2015).

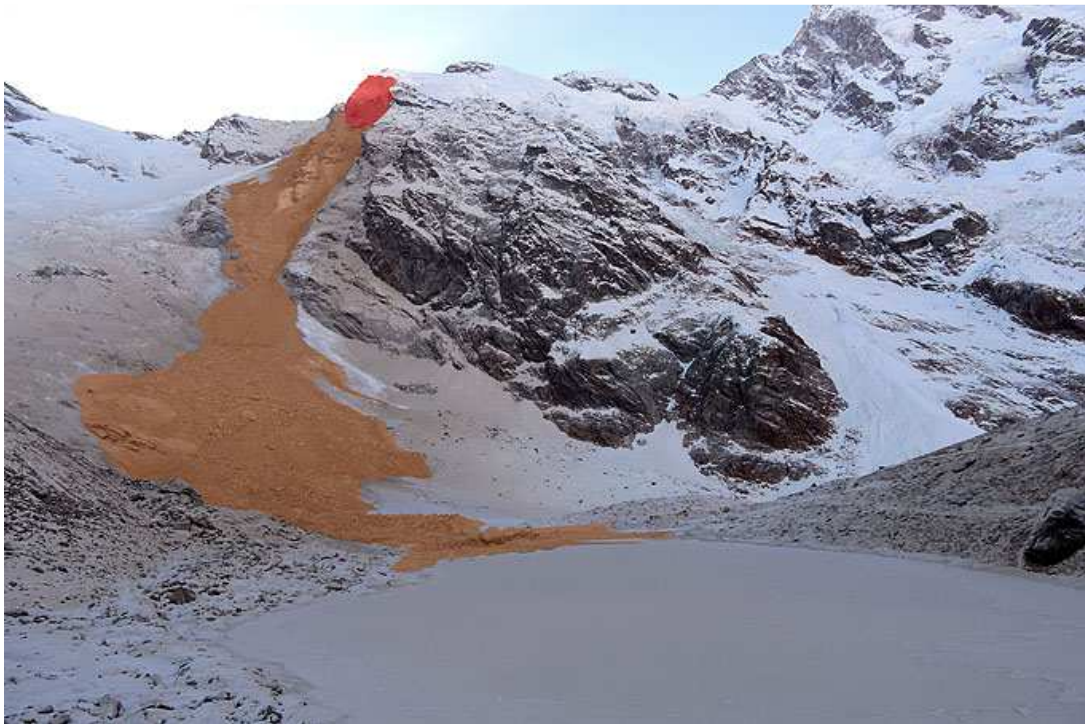
Figura 6 - Limiti dell'area interessata dalla frana (elaborazione di Stefano Perona). L'accumulo ventaglifforme si è distribuito sul sottostante Ghiacciaio delle Locce, arrestandosi sulla sponda meridionale del lago omonimo. Si può notare la ridottissima copertura nevosa, parzialmente colorata dalla nube polverosa generata dalla frana (f. Gianni Mortara, 19.12.2015).

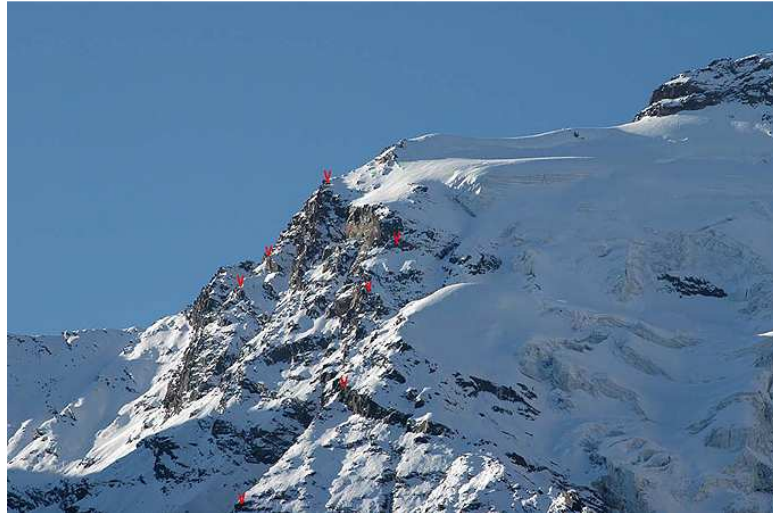
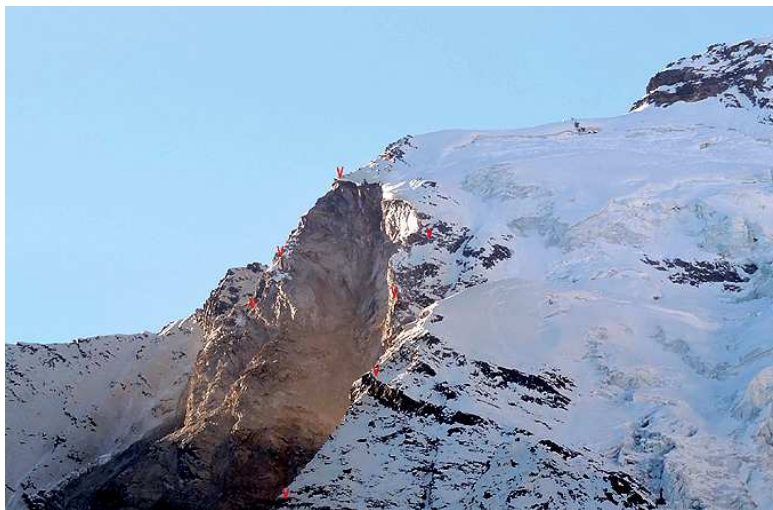
Un'immagine antecedente l'evento (Fig. 7a) evidenzia come l'ammasso roccioso franato, costituito da paragneiss e graniti del Monte Rosa, corrispondesse ad un settore di parete rocciosa acclive e non glacializzata. Sono state tuttavia coinvolte anche porzioni sommitali del Ghiacciaio del Signal lungo il coronamento della nicchia di frana (Fig. 8).

Figure 7 a, b - Il confronto fotografico evidenzia la notevole trasformazione morfologica della parete a seguito del crollo che ha coinvolto anche un settore, non visibile, posto dietro la nicchia di distacco individuata dalle frecce rosse (sopra: foto in data novembre 2005, fonte [www.summitpost.org](http://www.summitpost.org); sotto: foto Gianni Mortara, 19.12.2015).

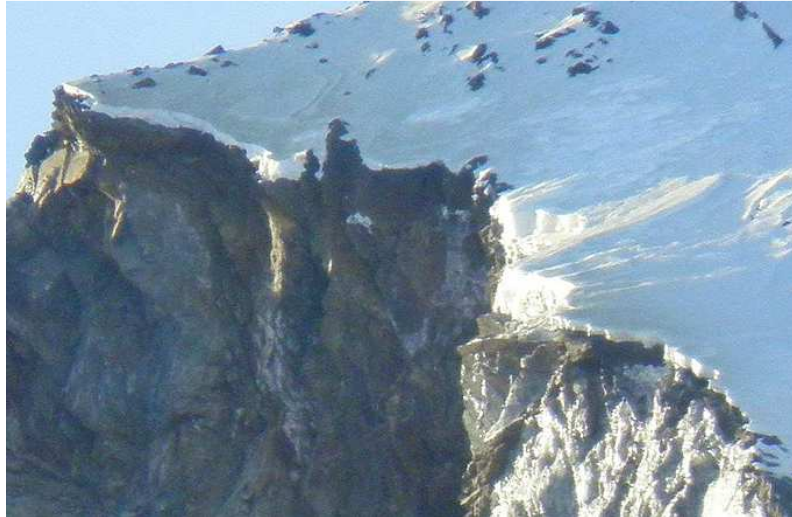
Figura 8 - Il margine netto e frastagliato del Ghiacciaio del Signal segue esattamente l'orlo della nicchia di distacco. Ciò lascia intendere che porzioni di ghiaccio di spessore plurimetrico siano state coinvolte nel crollo (foto P. Lometti, [www.lavalledelrosa.it](http://www.lavalledelrosa.it), 21.12.2015).

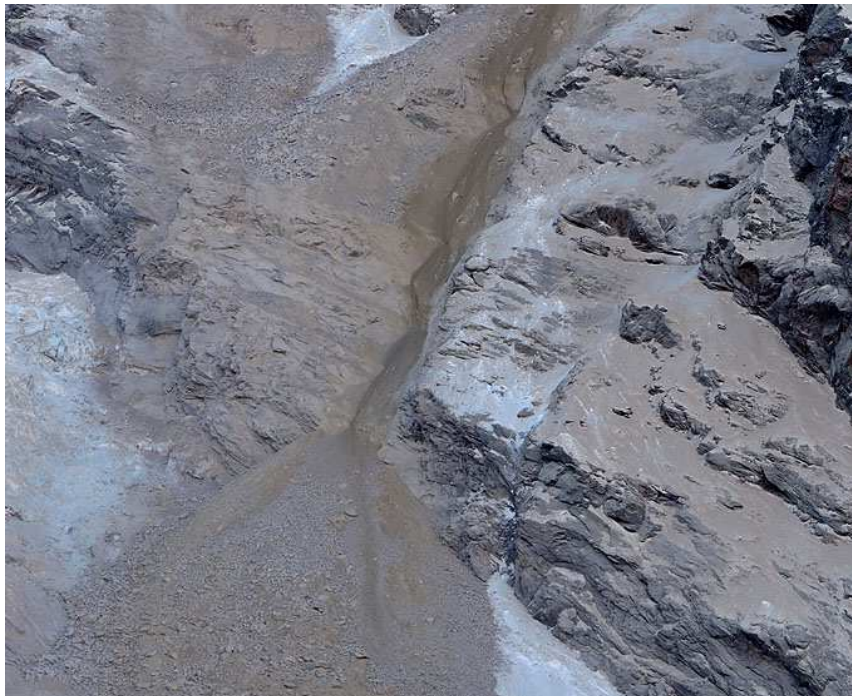
Il ramo più attivo della frana è risultato essere quello più occidentale, al cui sbocco si è formato un vistoso cono detritico. In occasione del sopralluogo effettuato il 19 dicembre 2015, nel canalone si sono osservate tracce evidenti del passaggio di acque di fusione (Fig. 9).

Figura 9 - Traccia lasciata da acqua di fusione nel grande canalone che collega la nicchia di distacco alla base del versante (f. Gianni Mortara, 19.12.2015).

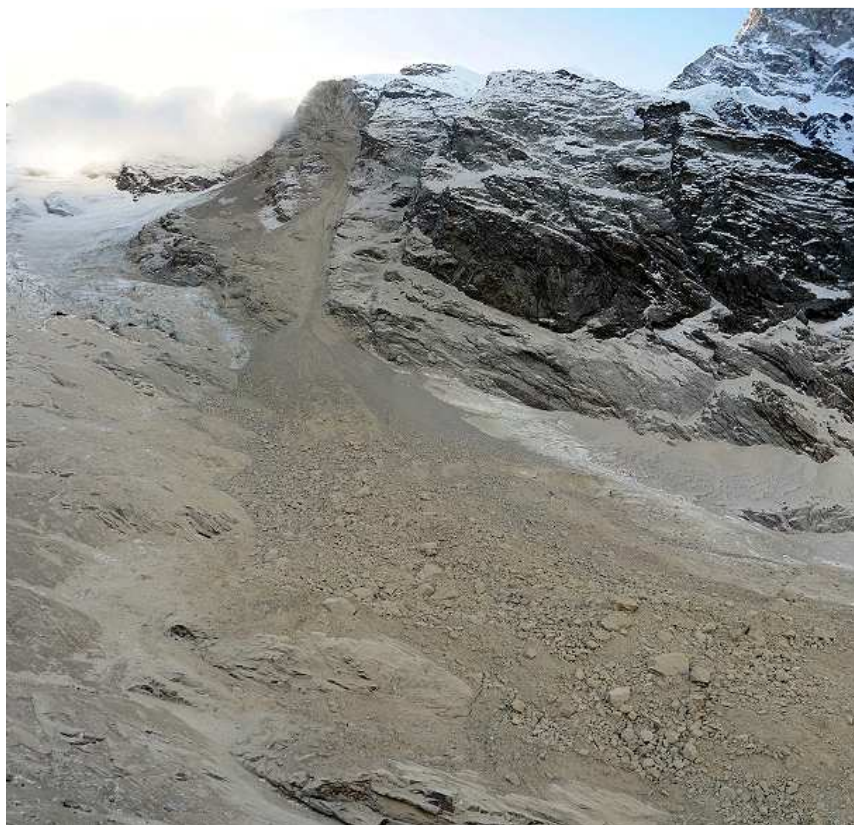
Figura 10 - Il deposito di frana presenta settori a differente granulometria che localmente appare particolarmente grossolana, con blocchi di dimensioni metriche e plurimetriche (f. Andrea Tamburini, 01.01.2016).

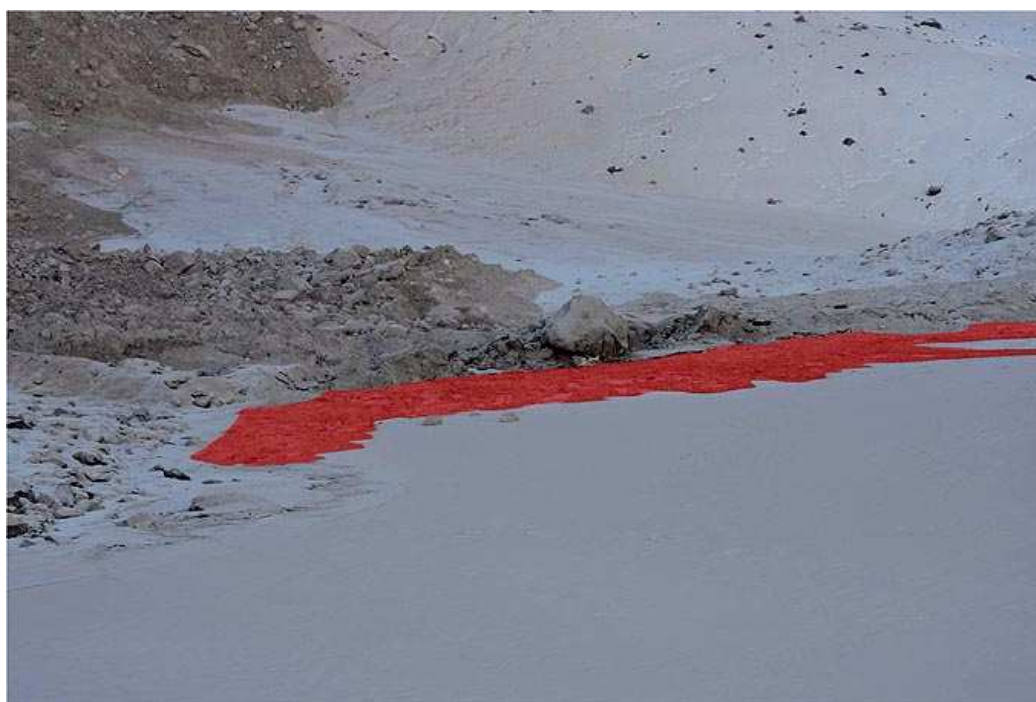
Figura 11 - La parte distale dell'accumulo di frana (evidenziata in rosso) è in parte sovrascorsa sulla superficie ghiacciata del Lago delle Locce. Non si può escludere che, in assenza di questa tavola di ghiaccio spessa 1015 cm, l'impatto della frana nel lago avrebbe potuto generare un'onda di sommersione, sia pure di modesta energia (f. Gianni Mortara, 19.12.2015).

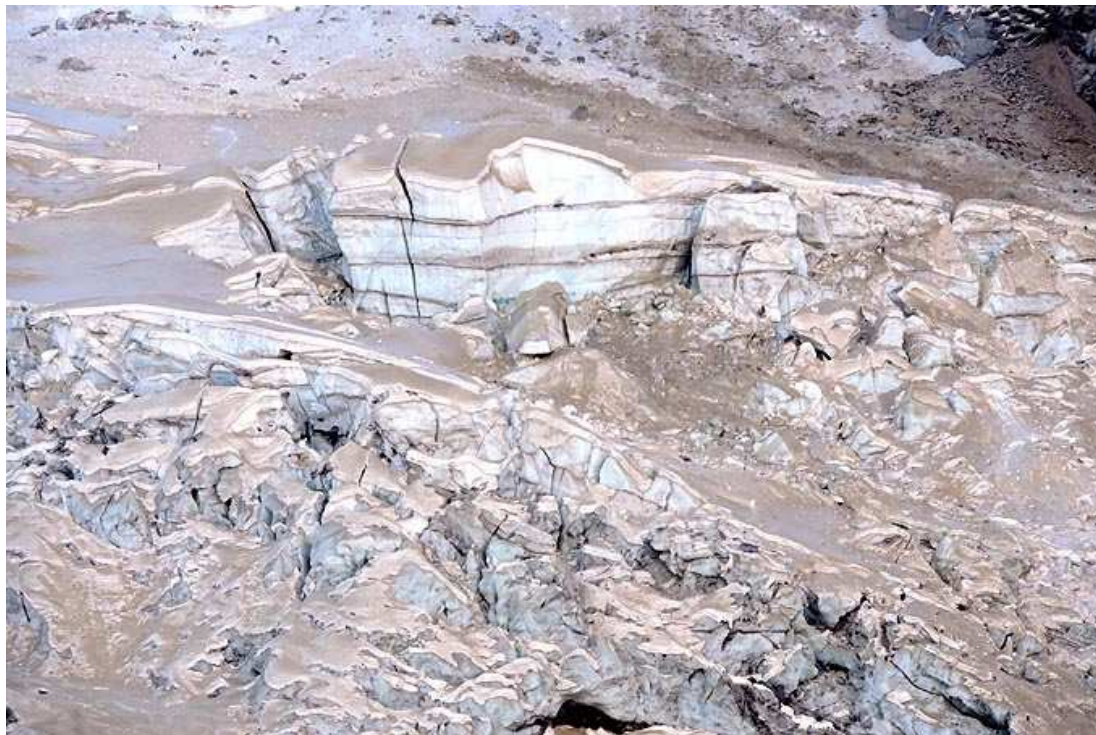
La nube di polvere prodotta dal crollo ha depositato una patina rossastra di spessore millimetrico sul manto nevoso circostante (Fig. 1213), propagandosi a valle fino a raggiungere la piana dell'Alpe Pedriola.

Figura 12 - I seracchi del Ghiacciaio Settentrionale delle Locce, ricoperti da un deposito di polvere di spessore millimetrico. In alto a destra è visibile parte dell'accumulo di frana (f. Gianni Mortara, 19.12.2015).

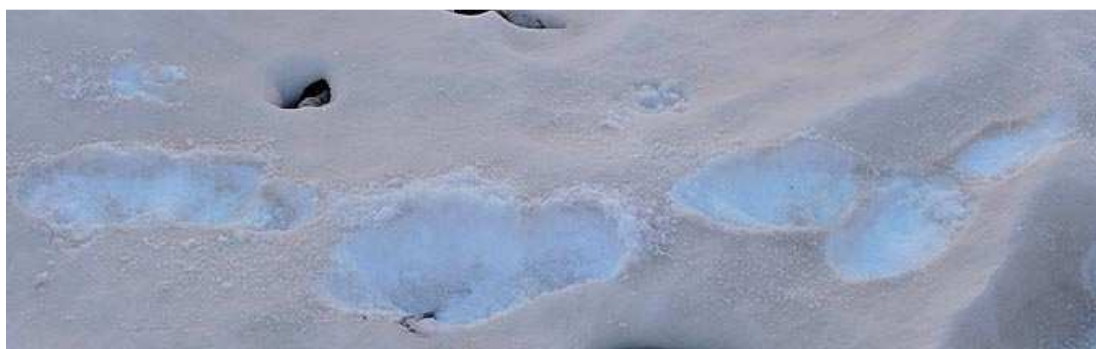
Figura 13 - Le impronte lasciate dalla guida alpina Lamberto Schranz durante il sopralluogo del 19 dicembre 2015 rivelano il sottile strato di polvere che ha ricoperto la superficie innevata (f. Marta Chiarle).

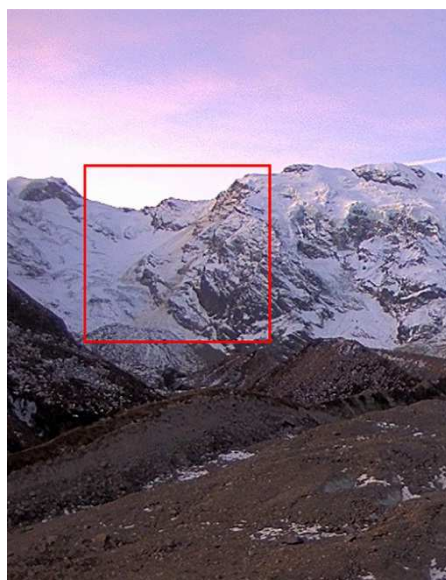
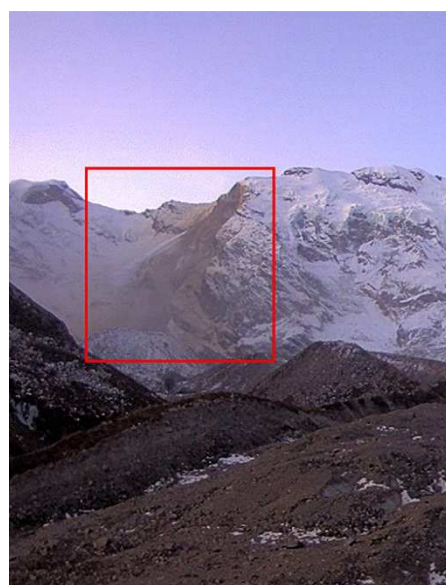
Figure 14 a, b - L'area interessata dal distacco il 15 dicembre (sinistra) e il 17 dicembre 2015 (destra) alle ore 7:46 (fonte: Meteo Live VCO).

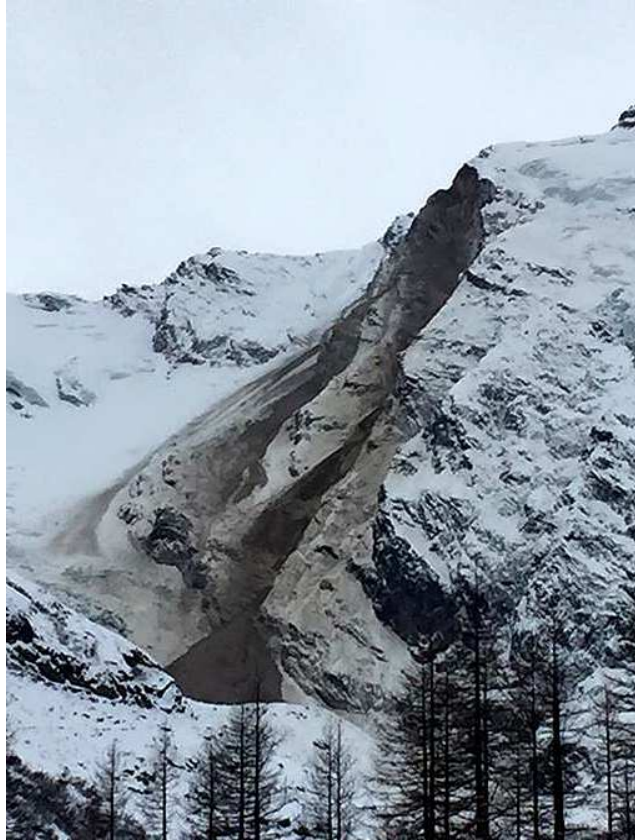
Figura 15 - Immagine ripresa in diretta durante la prolungata replica dell'8 gennaio 2016, ore 12.30. Il contrasto cromatico con le aree innevate evidenzia i settori di frana maggiormente attivi (f. M. Cornaggia).

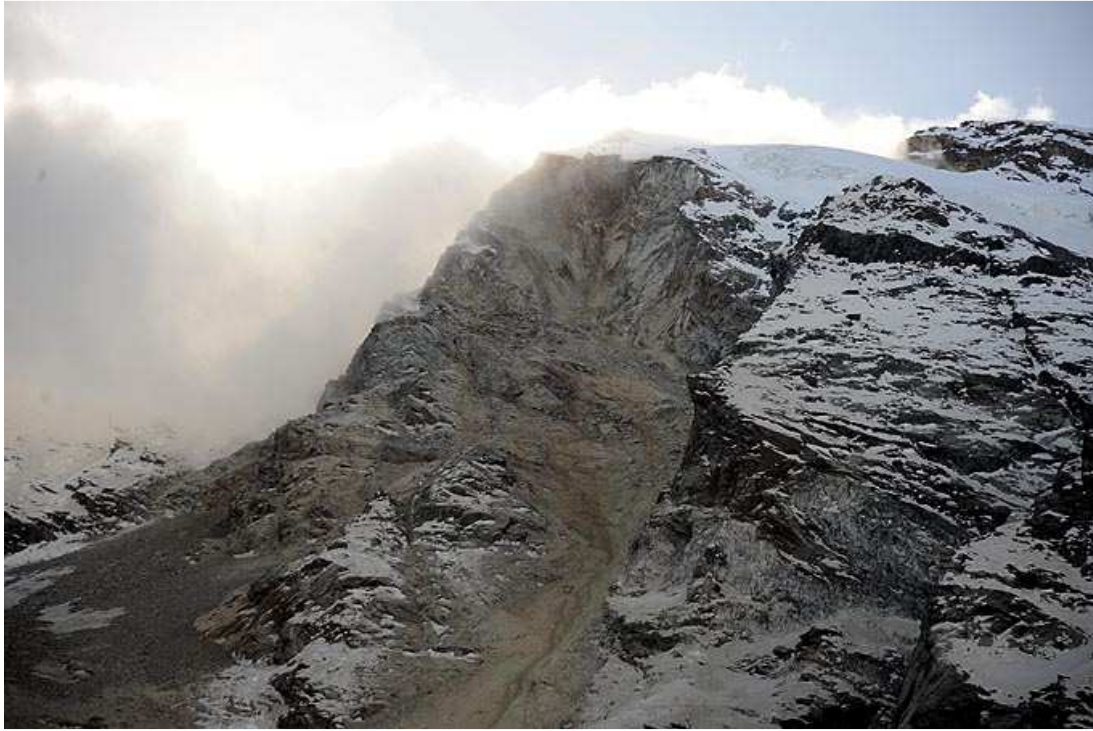
Figura 16 - La nicchia di distacco della frana ripresa dalla sommità della morena laterale destra del Ghiacciaio delle Locce il 1° gennaio 2016 (f. Andrea Tamburini).

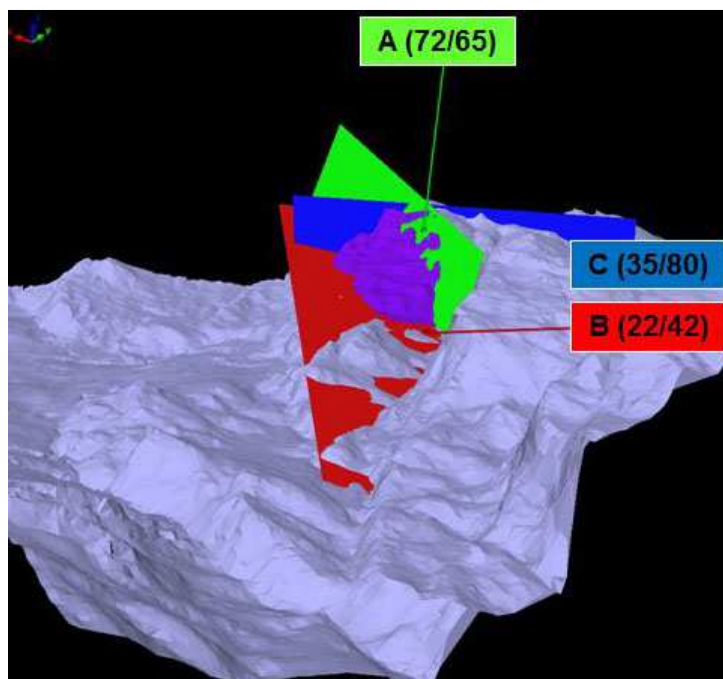
Figura 17 - Modello 3D della nicchia di distacco (DEM Lidar Regione Piemonte, 2010), che presenta la situazione precedente al crollo; i tre piani colorati ABC rappresentano schematicamente i limiti del volume crollato e corrispondono ai sistemi di discontinuità principali lungo i quali si è verificato presumibilmente il distacco. In colore viola il settore mancante (elaborazione di Davide Martelli).

volo Lidar Regione Piemonte 2010. Il modello tridimensionale (Fig. 17) si riferisce naturalmente alla situazione precedente al distacco, e la sua analisi ha consentito di effettuare una stima del volume crollato ed identificare, tra i sistemi di discontinuità che scompongono l'ammasso roccioso, quelli che possono aver avuto un ruolo nel controllare il fenomeno. Da un punto di vista geometrico, i sistemi di discontinuità individuati, attraversando l'ammasso roccioso, potrebbero isolare un ulteriore volume coinvolgente il settore orientale della Punta Tre Amici, non visibile nella ripresa fotografica di Fig. 16. Ci si potrebbero quindi aspettare ulteriori crolli di volume considerevole. Il continuo verificarsi di crolli, sia dalla nicchia di distacco principale che dal settore non visibile della porzione sommitale della Punta Tre Amici, assieme alle riprese della cima scattate da aereo (Fig. 18) e le osservazioni effettuate nel corso dei sopralluoghi alla frana, sembrerebbero confermare questa ipotesi. In base alle valutazioni preliminari effettuate, il volume crollato potrebbe essere dell'ordine dei 200.000 m<sup>3</sup>.

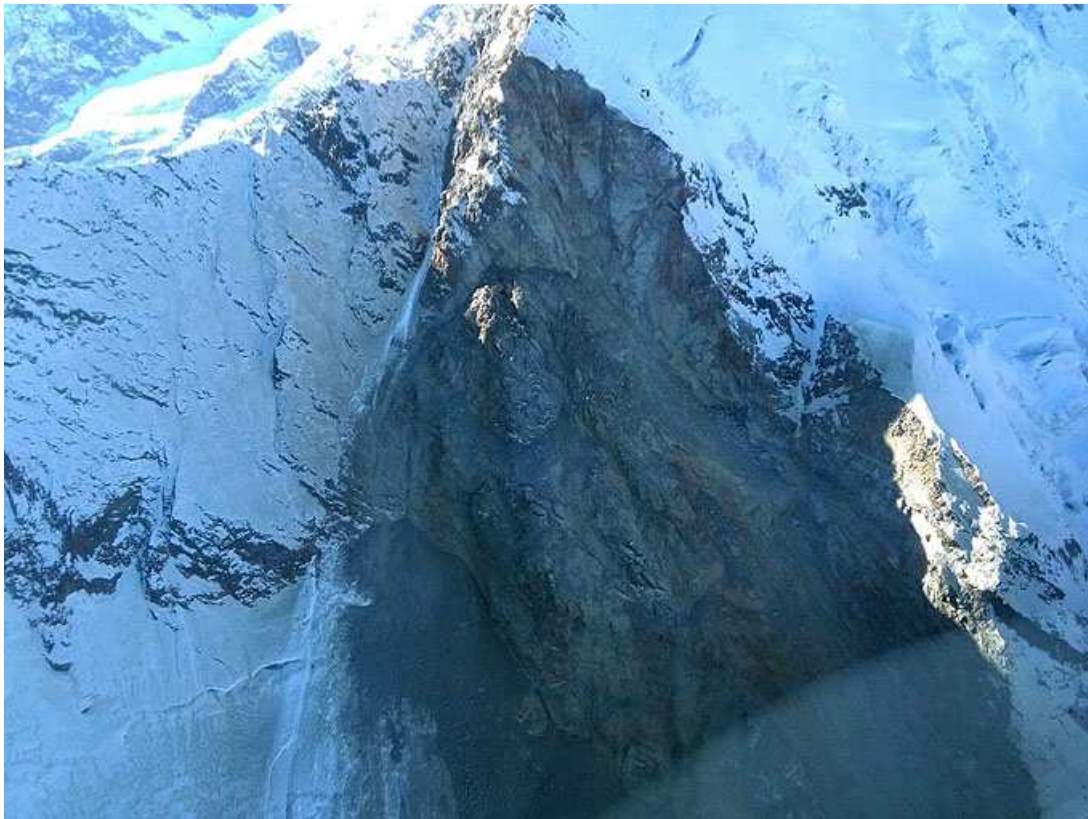
Figura 18 - Questa ripresa aerea consente la visione dell'intera nicchia di distacco, compresa la porzione più orientale, non osservabile dal fondovalle. Si possono apprezzare i principali sistemi di discontinuità che scompongono l'ammasso roccioso, il quale, localmente, si presenta molto fratturato e suscettibile di ulteriori crolli (f. Ettore Schranz, 28.12.2015).

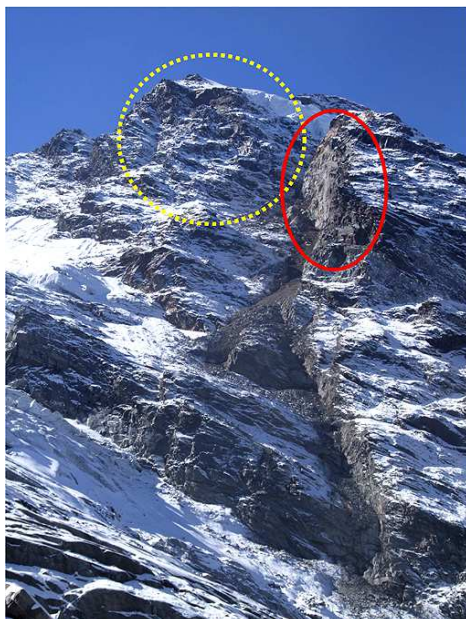
L'evento attuale è la replica, ben più importante, del crollo che aveva già coinvolto la Punta Tre Amici il 26 settembre 2010 (Cat Berro et al., 2014; Mortara, 2010). In quell'occasione fu interessata la porzione più occidentale della parete (Fig. 19), già imbiancata da una nevicata precoce. L'accumulo di questa frana (circa 100.000 m<sup>3</sup> secondo Fischer et al., 2013) è stato totalmente obliterato dal crollo del dicembre 2015. Il settore di parete interessato dai crolli del 2010 e 2015 è caratterizzato da condizioni di permafrost, secondo quanto indicato nell'Alpine Permafrost Index Map (Boekli et al., 2012).

Figura 19 - (a sinistra) I settori di parete coinvolti dal crollo del 26 settembre 2010 (in rosso) e del 1617 dicembre 2015 (in giallo). F. Gianni Mortara, 29.09.2010.

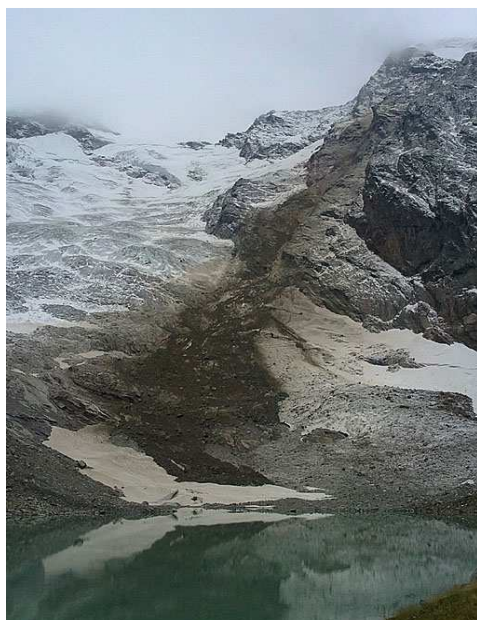
Figura 20 - (a destra) L'accumulo della frana del 2010 si era arrestato a poche decine di metri dalla sponda del Lago delle Locce (f. Ettore Schranz, 26.09.2010).

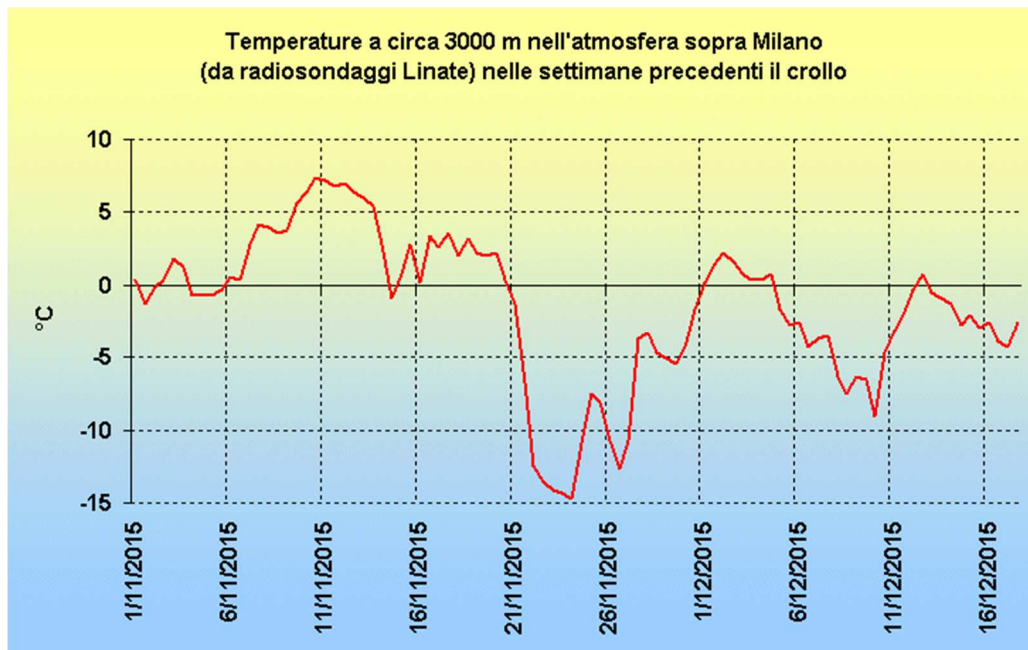
Figura 21 - Evoluzione delle temperature misurate tra il 1° novembre e il 17 dicembre 2015 a circa 3000 m tramite i radiosondaggi eseguiti all'aeroporto di MilanoLinate. Evidente la persistenza di temperature anomale, quasi sempre sopra 0 °C, nelle prime due decadi di novembre, seguite da un improvviso raffreddamento a fine mese, e poi dal ritorno di valori nuovamente più elevati (sebbene meno estremi) in dicembre (elaborazione dati SMI).

Con riferimento all'andamento delle temperature nelle settimane precedenti l'evento (Fig. 21), si può avanzare l'ipotesi che la causa di questo tipo di fenomeni sia da ricercare non tanto direttamente nei tepori eccezionali che nel complesso hanno caratterizzato il periodo, quanto nel temporaneo ma considerevole abbassamento della quota dell'isoterma 0 °C registrato nell'ultima decade di novembre. Il conseguente congelamento potrebbe aver temporaneamente sigillato in prossimità della superficie le vie di deflusso dell'acqua circolante entro il reticolo di fratture che scompongono l'ammasso roccioso, provocando l'aumento delle pressioni interstiziali all'interno dell'ammasso stesso e causandone la destabilizzazione. Tale meccanismo è stato invocato in più occasioni per spiegare il verificarsi di fenomeni di crollo in altri settori della catena alpina occidentale all'inizio della stagione invernale (Mont Crammont, 24 dicembre 2008; Brenva, 18 gennaio 1997). Con il ritorno della stagione primaverile e del disgelo, valanghe, acque di fusione nivoglaciale e piogge potrebbero mobilitare il materiale di frana presente sul versante roccioso. In tal caso colate detritiche potrebbero

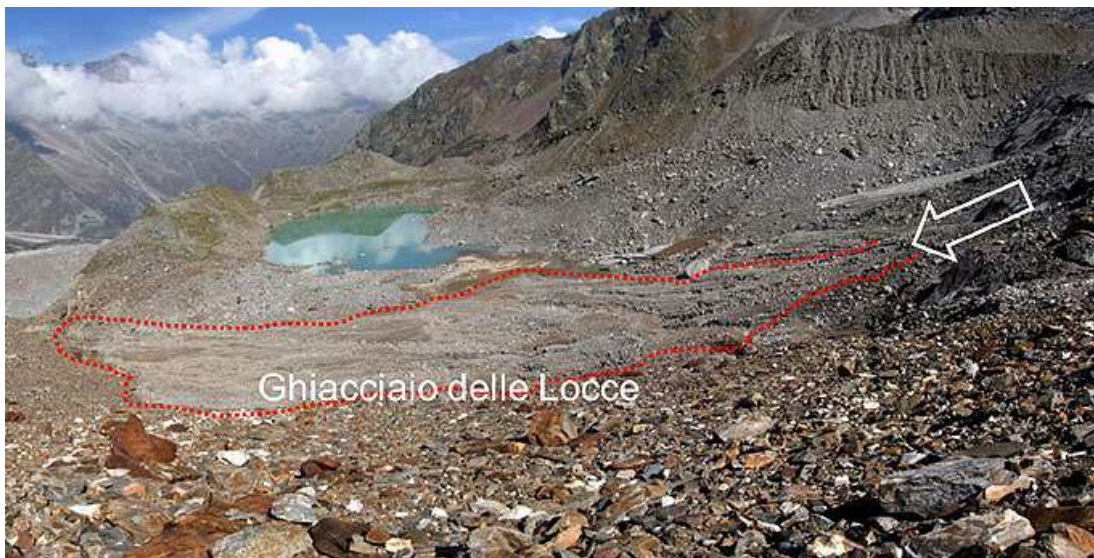
Figura 22 - Nel luglio 2011 un forte evento pluviometrico in quota ha mobilizzato l'accumulo della frana del 2010 generando una notevole colata detritica che si è in parte sovrapposta all'accumulo stesso. Eventi come questi stanno conferendo al Ghiacciaio Settentrionale delle Locce l'aspetto tipico di un "ghiacciaio nero", o debriscovered glacier (f. Gianni Mortara).

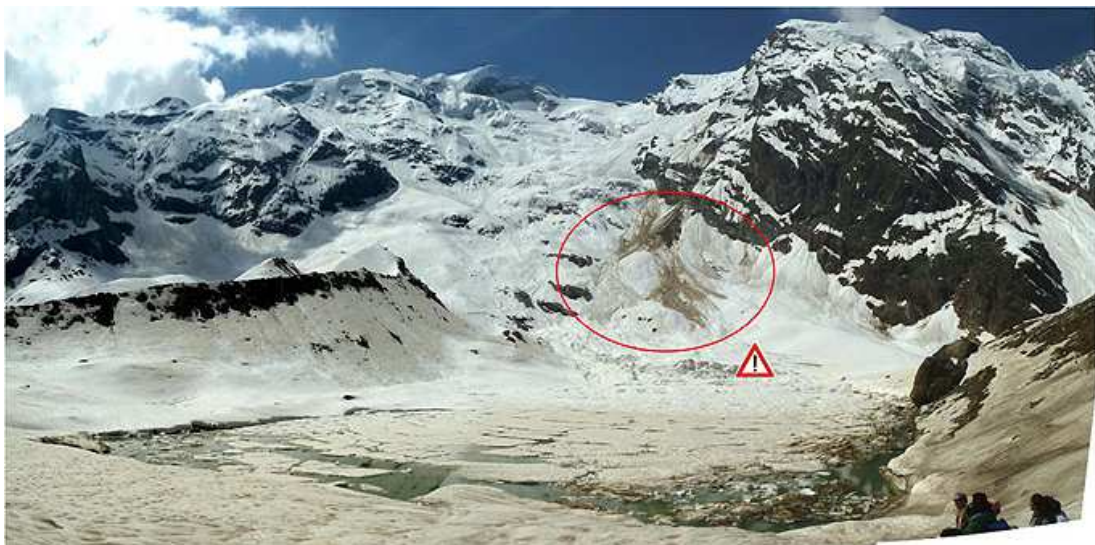
I fenomeni qui descritti possono costituire motivo di rischio per quanti sostano o transitano alla base del versante o lungo la sponda meridionale del Lago delle Locce, settore frequentato in ogni stagione dell'anno da escursionisti, alpinisti, scialpinisti (Fig. 2324). Va anche valutata la possibilità che la configurazione morfologica assunta dal versante a seguito del crollo sia predisponente all'innescò di valanghe da un settore in precedenza non interessato. Inoltre, la presenza del Lago delle Locce al piede del versante rappresenta un elemento di ulteriore criticità nel caso in cui dovessero verificarsi crolli di dimensioni superiori a quello del dicembre 2015, per la possibilità che si producano onde anomale nel lago. Si consideri anche che l'attuale sfioratore del lago si presenta in condizioni di per sé critiche, a seguito degli effetti di erosione rimontante documentati nel corso di questi ultimi anni.

Figura 23 - Il Lago delle Locce e la testata del bacino glaciale omonimo, il 20 giugno 2013 (f. Francesco Rota Nodari, SGL). Nonostante l'aspetto ancora pienamente invernale, alla base della parete della Punta Tre Amici sono già presenti accumuli detritici di neoformazione allo sbocco del canale coinvolto dal crollo del settembre 2010 (e nuovamente nel dicembre 2015).

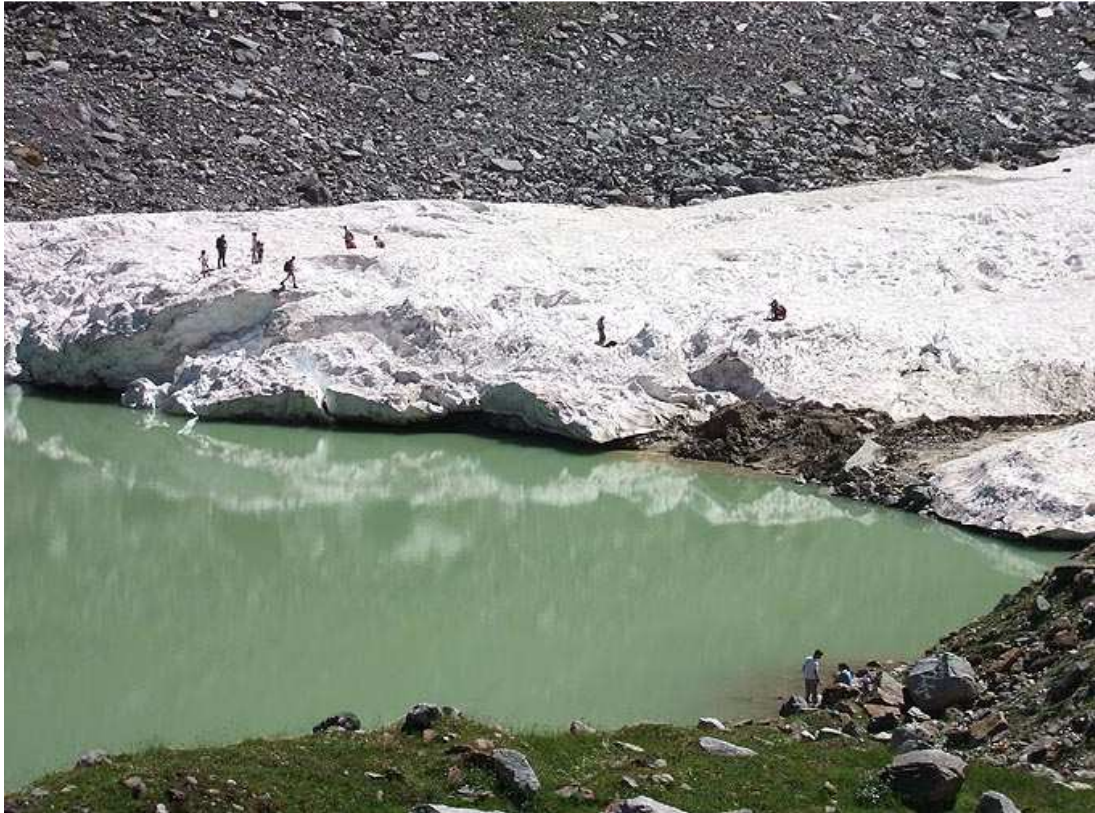
Figura 24 - L'accumulo di valanga abitualmente presente fino a inizio estate sulla sponda meridionale del Lago delle Locce costituisce un forte richiamo per gli escursionisti. Nell'immagine si notano numerose persone sostare incautamente proprio nella zona di arresto delle frane del settembre 2010 e del dicembre 2015, nonché della colata detritica del luglio 2011 (f. Marta Chiarle, 20.08.2013).
