## Il crollo del 16-17 dicembre 2015 alla Punta Tre Amici (Macugnaga, Monte Rosa)

Marta Chiarle, Gianni Mortara, Andrea Tamburini, Davide Martelli, Luca Sergio, Daniele Cat Berro

19 gennaio 2016

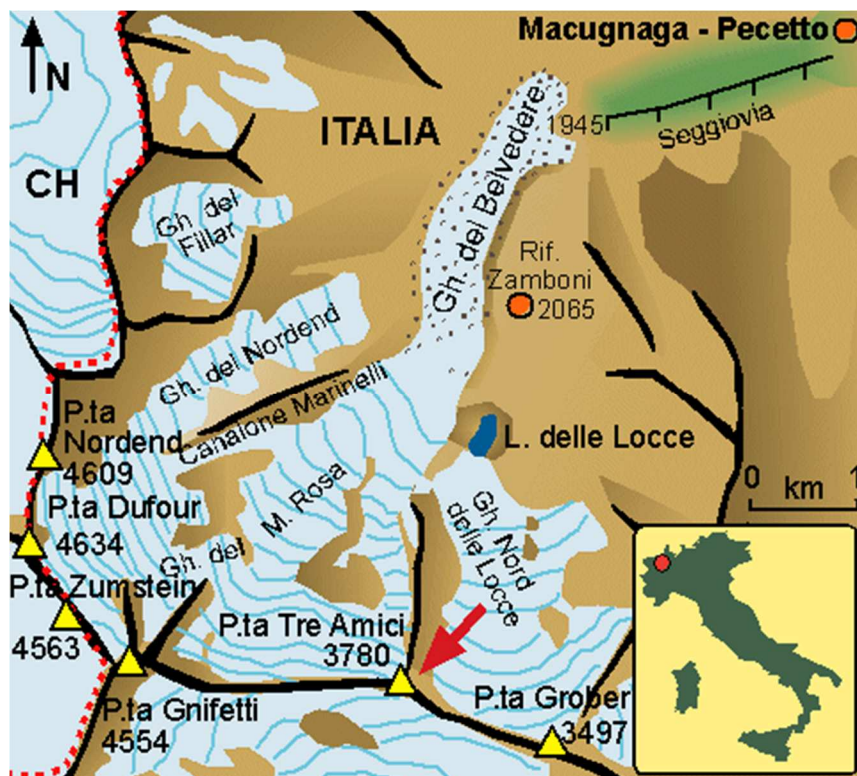
Figura 3 - Carta di inquadramento del bacino dei ghiacciai del Belvedere e delle Locce: la freccia rossa indica la posizione della nicchia di distacco della frana (dis. SMI).
