IL COLLASSO DELLE MORENE DEL GHIACCIAIO DEL BELVEDERE (MONTE ROSA, OSSOLA)

Andrea Tamburini - [Imageo Srl](#)

Marta Chiarle e Gianni Mortara - [CNR IRPI, Torino](#)

16 agosto 2019

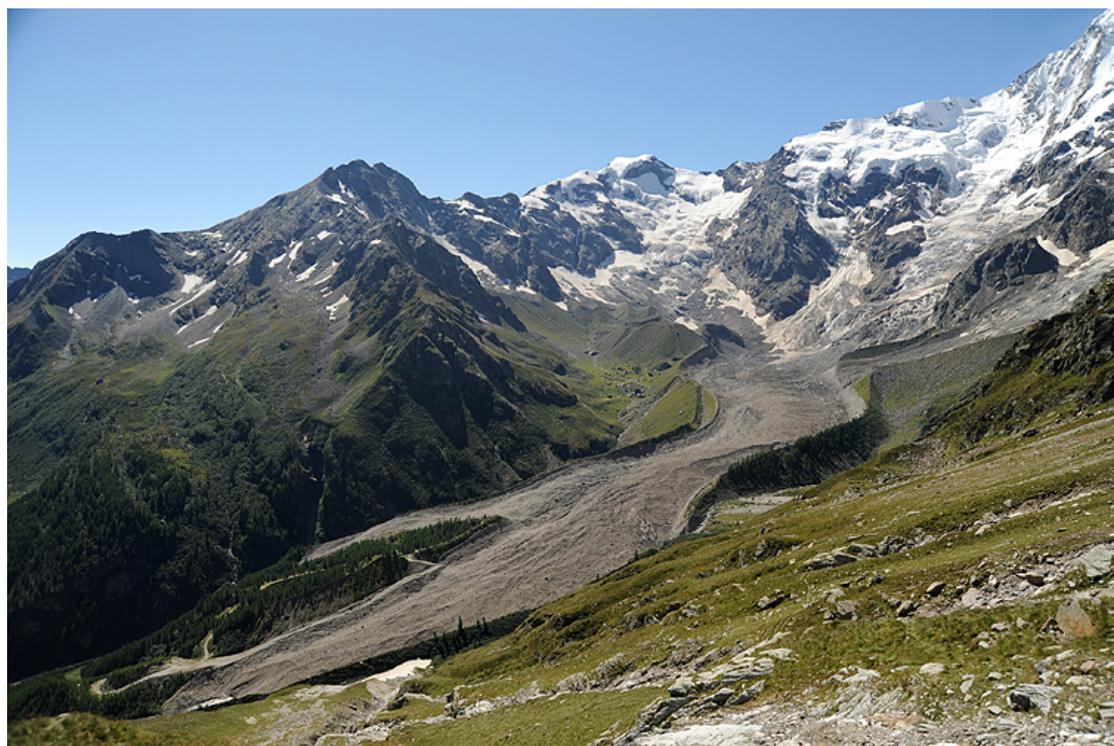
Fig. 1 - Veduta d'insieme della lingua valliva bilobata del ghiacciaio del Belvedere dall'Alpe Roffel (1° settembre 2014, f. Andrea Tamburini).
